Etude préliminaire à la restauration des deux portails romans

Localité: Tournai
 Institution: Cathédrale Notre-Dame
 Type d'objet: Portail d'église
 Titre de l'objet: Porte Mantile et Porte du Capitole

Date du rapport : 23/07/2014

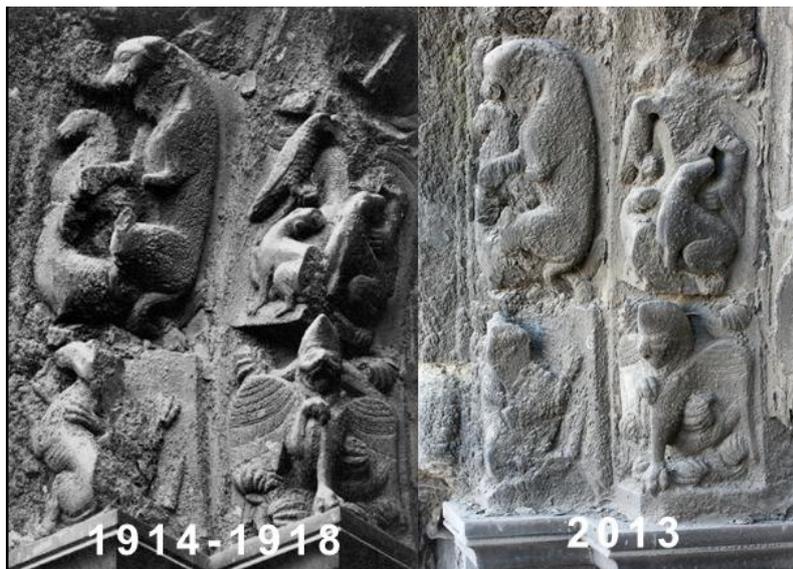
Fig. 9 Porte Mantile, partie gauche de l'archivolte : état de conservation en 1914-1918 et en 2013. © KIK-IRPA, Bruxelles, A8030 et X049756.

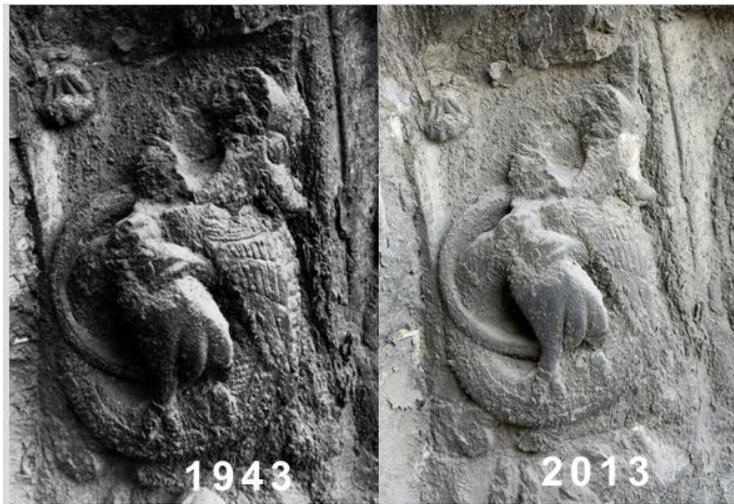
Fig. 10 Porte Mantile, détail de la voussure trilobée : état de conservation en 1943 et en 2013. © KIK-IRPA, Bruxelles, A48491 et X049714.

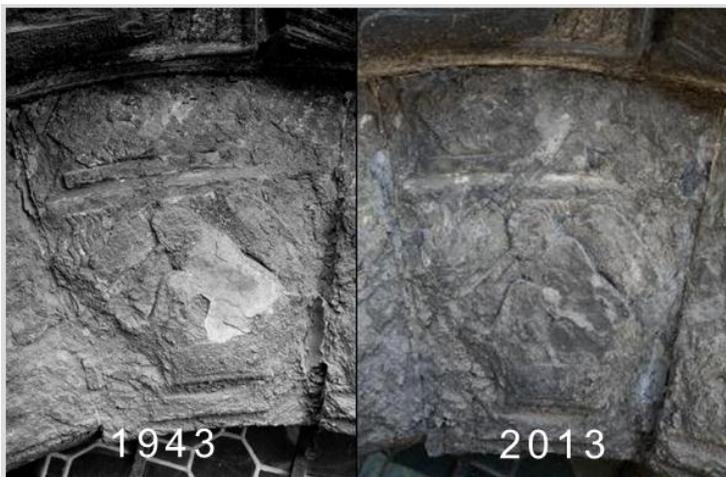
Fig. 9 Porte du Capitole, détail du bandeau cintré : état de conservation en 1943 et en 2013. © KIK-IRPA, Bruxelles, A56331 et X057540.

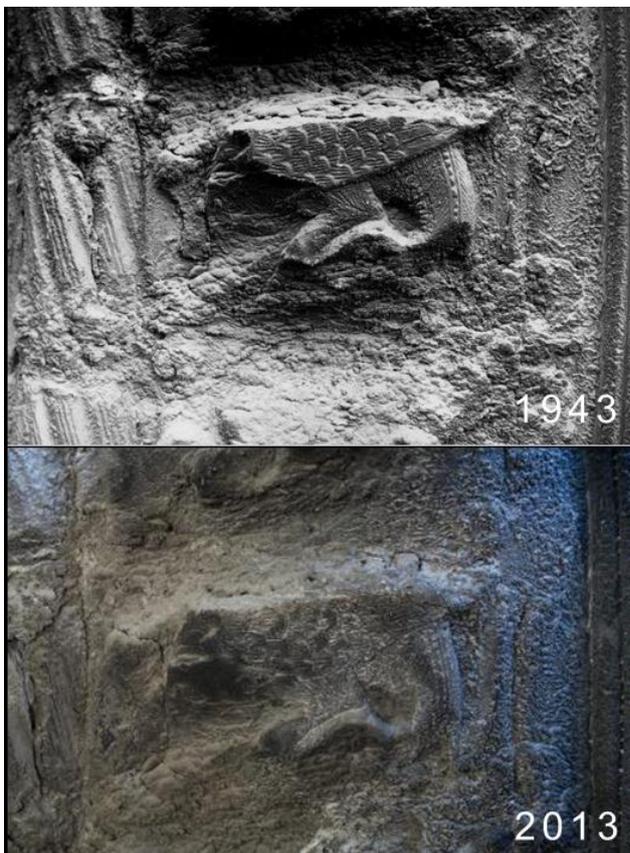
Fig. 10 Porte du Capitole, détail de la voussure trilobée : état de conservation en 1943 et en 2013. © KIK-IRPA, Bruxelles, A56364 et X057568.

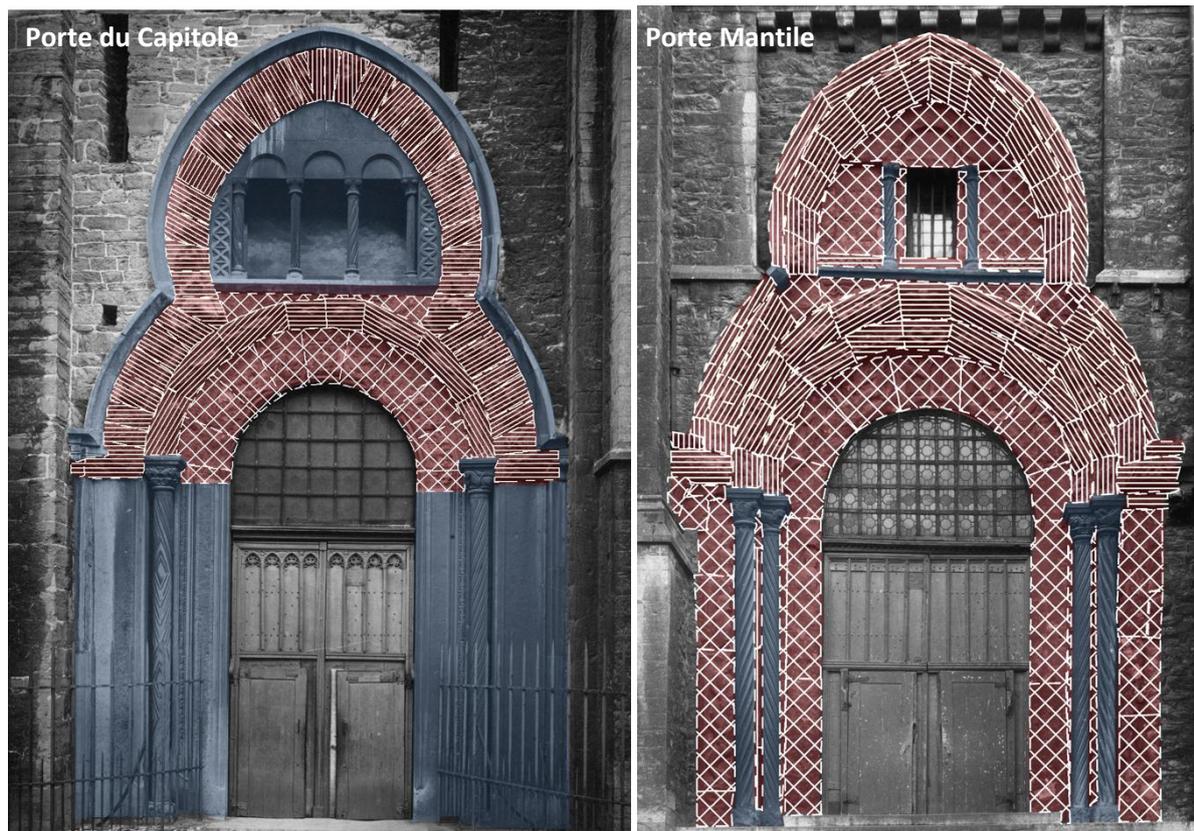
Trois types de poses peuvent être relevés, en fonction de l'orientation du litage : soit en suivant le lit de carrière, soit en délit perpendiculairement à la courbure d'arche, soit en délit parallèlement à la surface sculptée. De façon générale, il semble que les lits de carrière des blocs de pierre n'ont pas été pris en compte lors de la construction des portails et de la réalisation des sculptures. La pierre naturelle a probablement été utilisée de la façon qui était la plus facile pour le sculpteur. Or ce choix ne devrait pourtant rien avoir d'arbitraire.

Fig. 12 Cartographie du mode de mise en œuvre des blocs originaux (en rouge). L'orientation des hachures montre le litage et les hachures croisées indiquent la pose en délit avec le lit en face (parallèlement à la surface sculptée).

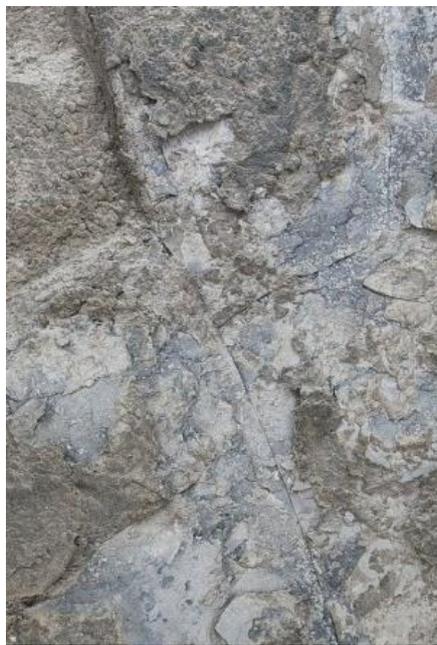
Des microfissures, des fentes et des clivages sont présents çà et là sur les volumes de pierre, en suivant les plans de faiblesse de la pierre tels que les couches argileuses.

Fig. 14 Microfissures c'est-à-dire des fissures d'ouverture inférieure à 0,1 mm (Porte Mantile, tympan supérieur).

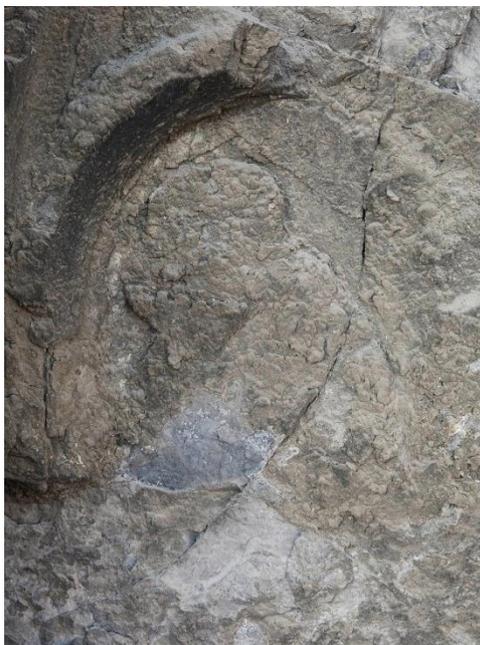
Fig. 15 Fente d'une largeur supérieure à 1 mm (Porte Mantile, tympan supérieur).

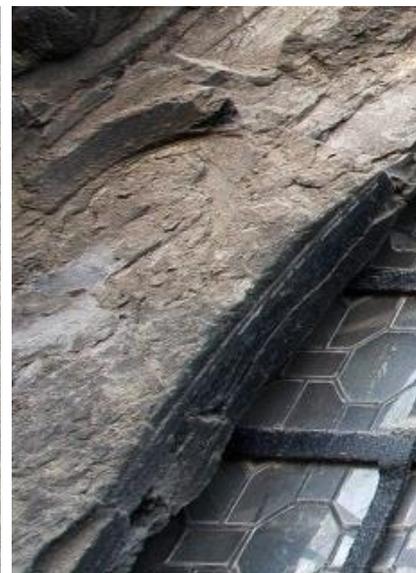
Fig. 13 Développement d'une cassure le long des plans de faiblesse lorsque ces éléments structuraux sont orientés verticalement (Porte Mantile, bandeau cintré).

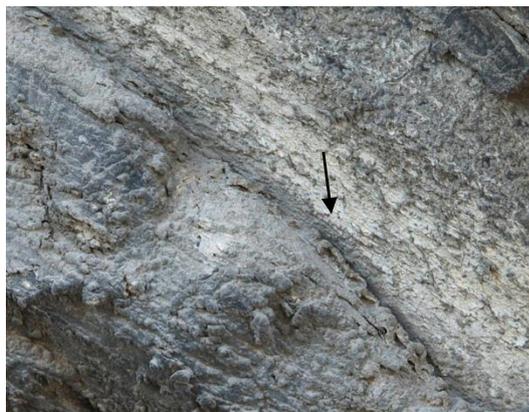
Des boursouflures se manifestent sur les représentations figuratives, notamment sur le bandeau cintré de la Porte Mantile. Cela signifie qu'une couche superficielle de la pierre se détache sous la forme d'un bombement creux plus ou moins fissuré et de forme sub-hémisphérique. Ce détachement est indépendant de la structure interne de la pierre.

Fig. 17 Boursouflures visibles à l'œil nu sur une des sculptures (Porte Mantile, bandeau cintré).

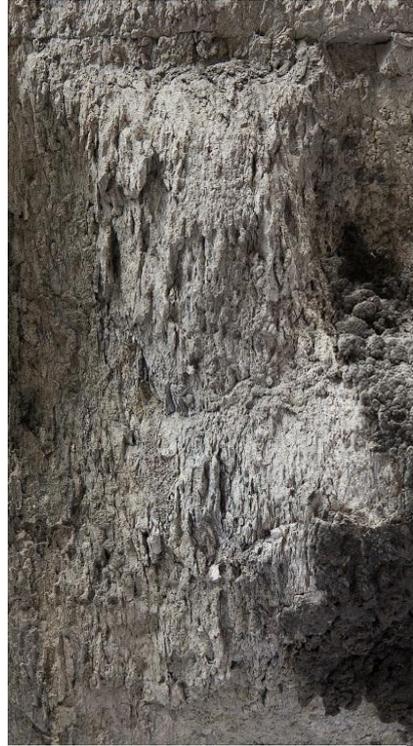
Fig. 19 Délitage de 1 à 2 cm de profondeur.

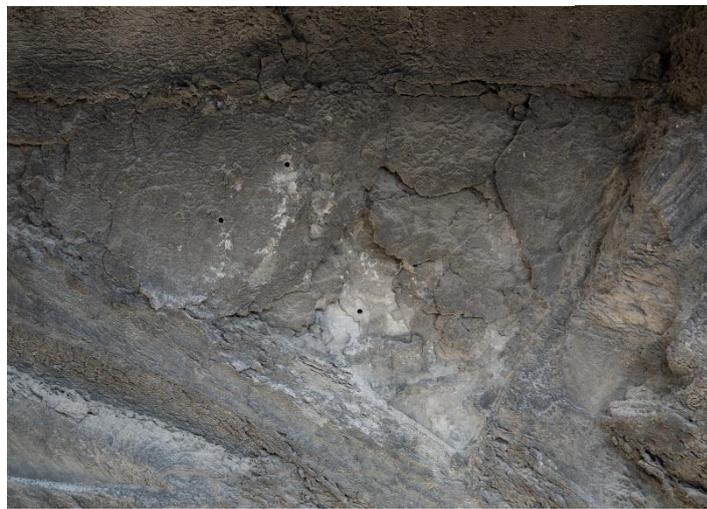
Fig. 20 Délitage de plus de 2 cm de profondeur.

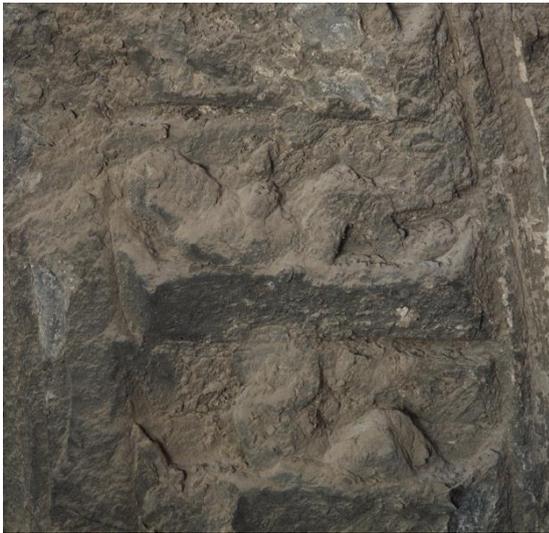
Deux types d'encroûtements noirs sont présents : des films ou couches superficielles cohérentes d'épaisseur millimétrique homogène et des croûtes bourgeonnantes.

Fig. 21 Croûte noire sous forme de film millimétrique (Porte du Capitole, bandeau cintré).

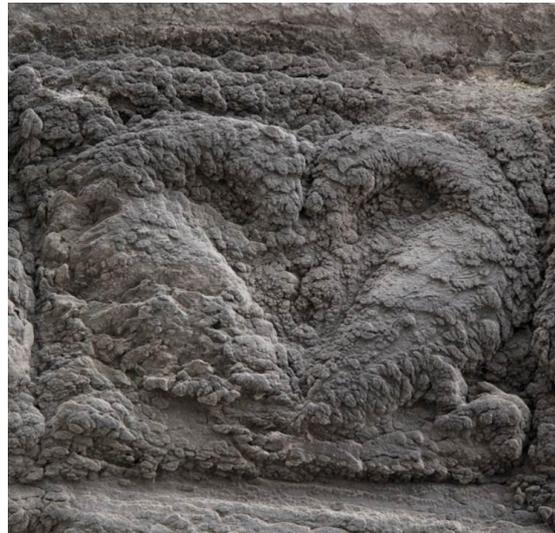
Fig. 21 Croûte noire bourgeonnante (Porte Mantile, voussure trilobée).

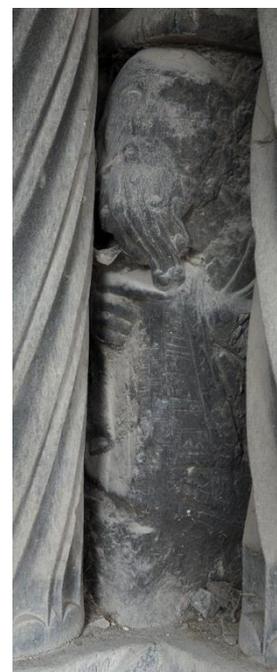
Des dépôts et souillures sont également apparents, mais moins fort. Des accumulations superficielles de matériaux exogènes, comme des poussières et des fientes, forment une couche peu cohérente et d'épaisseur variable à la surface.

Fig. 22 Dépôt de poussières formé sur les sculpture du piédroit (Porte Mantile).

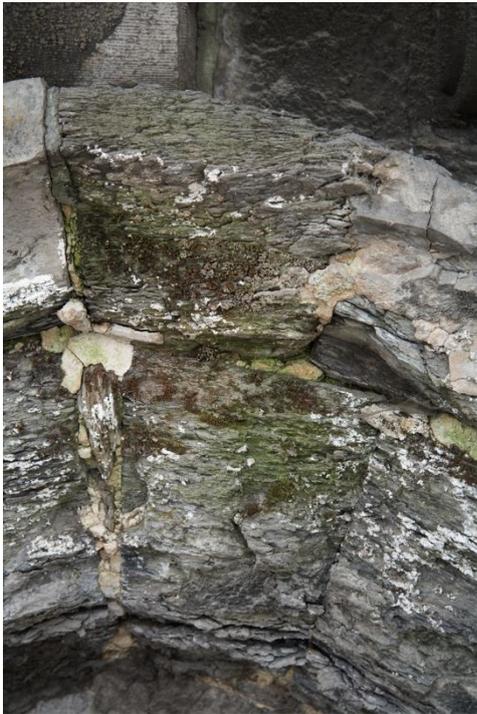
Une colonisation biologique est présente sous forme d'algues vertes, de lichens blancs et de mousses. Ils apparaissent surtout sur le cordon-larmier de la Porte Mantile, en raison de sa forte dégradation.

Fig. 23 La colonisation biologique sous forme de lichens, mousses et algues vertes du cordon larmier (Porte Mantile)

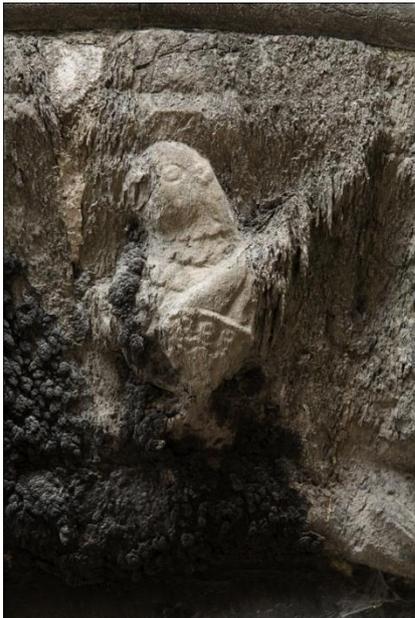
Fig. 25 Détail de la voussure trilobée (bloc de pierre VT20) : la distinction entre le noyau compact et les bords schisteux est bien visible.

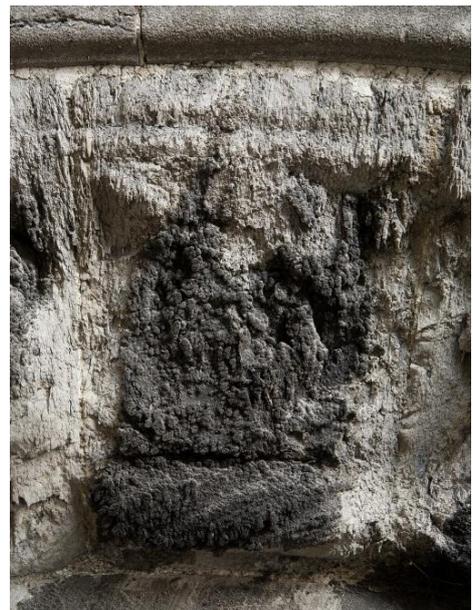
Fig. 26 Détail de la voussure trilobée (bloc de pierre VT18) : seule la bande répétitive torsadée est encore présente.

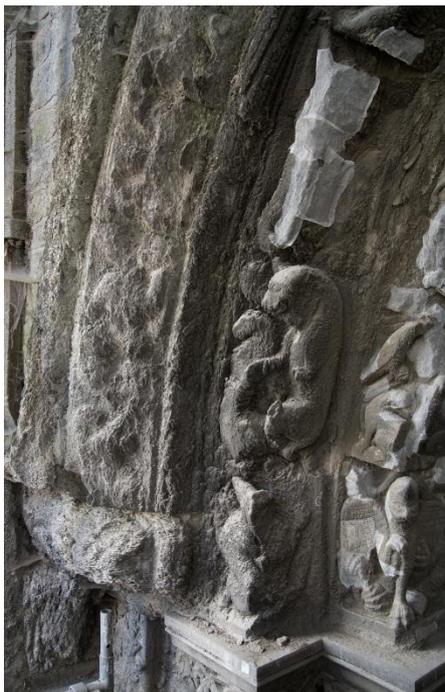
Fig. 27 Détail de la partie inférieure du côté droit de la voussure trilobée : contraste entre les sculptures originales encore présentes et la perte de sculpture à l'extérieur de la voussure.

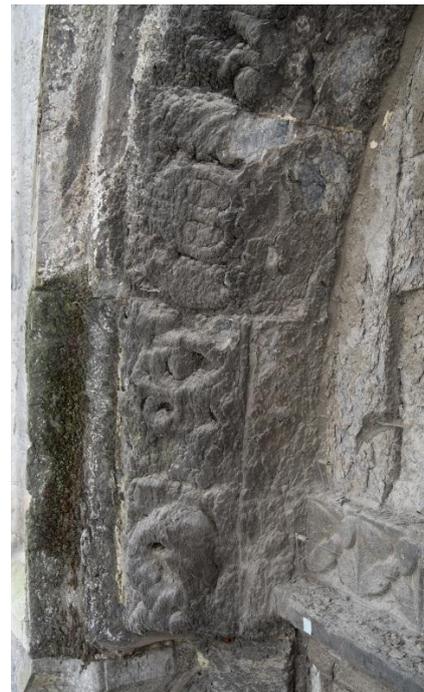
Fig. 28 Détail montrant la perte de sculpture dans la partie supérieure du portail.

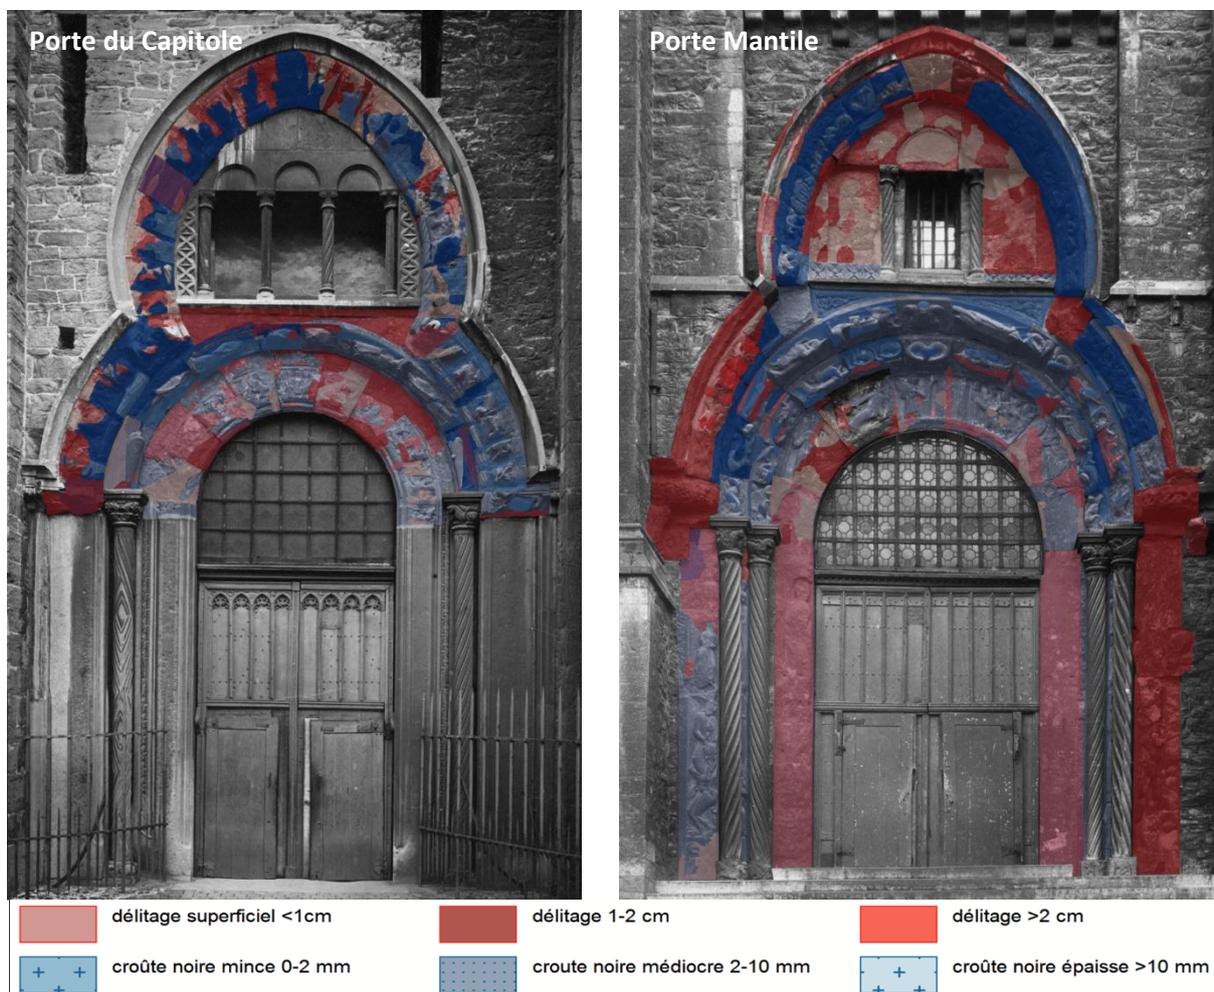
En ce qui concerne les dégâts observés sur l'ensemble des deux portails, l'étude a montré que les formes d'altération qui apparaissent le plus souvent sur la pierre de Tournai sont le délitage et la formation de croûtes noires.

Fig. 30 Cartographies générales des phénomènes de délitage et de formation de croûtes noires avec les différentes catégories qui montrent l'ampleur et l'intensité du phénomène.

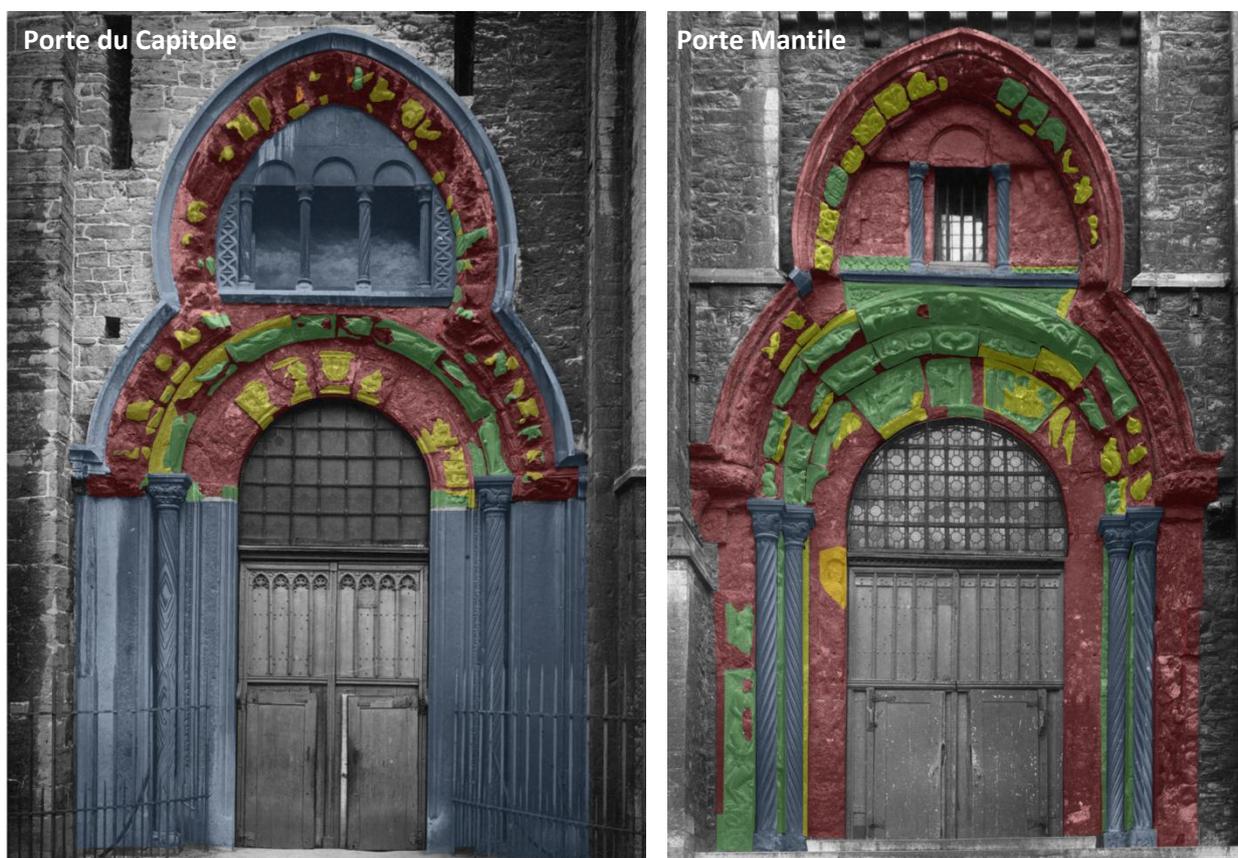
Fig. 31 Cartographies générales montrant la localisation et l'ampleur des zones les plus dégradées : vert= sculptures d'origine bien lisibles ; jaune= des surfaces de pierre où sont encore visibles quelques éléments amorphes de la sculptures d'origine ; rouge= des surfaces disparues de la pierre d'origine .

La Porte du Capitole présente l'état de dégradation le plus avancé : des 34 % qui subsistent de la pierre de Tournai, 24 % ont perdu leur surface originale sculptée. En revanche, la Porte Mantile se compose à 85 % de pierre de Tournai dont seuls 15 % de la surface originale ont été perdus. En ajoutant à cette perte les interventions postérieures au XIX^e siècle, il ne subsiste que 10 % de la sculpture originale pour la Porte du Capitole et 28 % pour la Porte Mantile. Ce qui signifie que les portails ne présentent aujourd'hui qu'une maigre partie de leur aspect original.

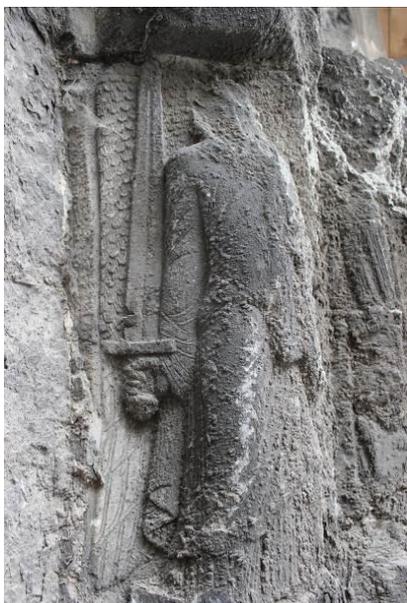
L'absence de peinture est visible sur les plans de fracture, situés généralement au niveau des têtes des personnages. Ces manques au niveau de têtes semblent plutôt résulter de cassures volontaires que de l'action des intempéries (figures 33 et 34). Ainsi, les couches de peinture s'arrêtent net au bord du plan de fracture (figure 35). On peut en conclure que l'application des couches de peinture à la chaux est antérieure aux mutilations.

Fig. 33 Détail du manque à la tête de la sculpture de la voissure trilobée (Porte du Capitole).

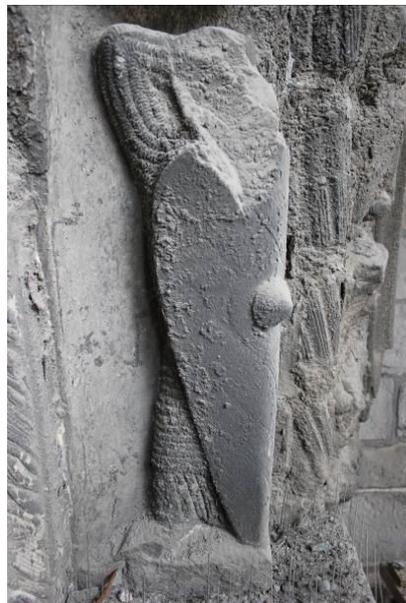
Fig. 34 Détail du manque à la tête de la sculpture de la voissure trilobée (Porte du Capitole).

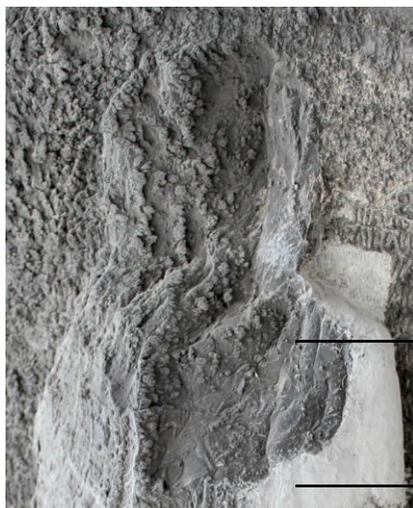
Fig. 35 Détail des couches de peinture qui s'arrêtent net au bord du plan de fracture (Porte du Capitole).

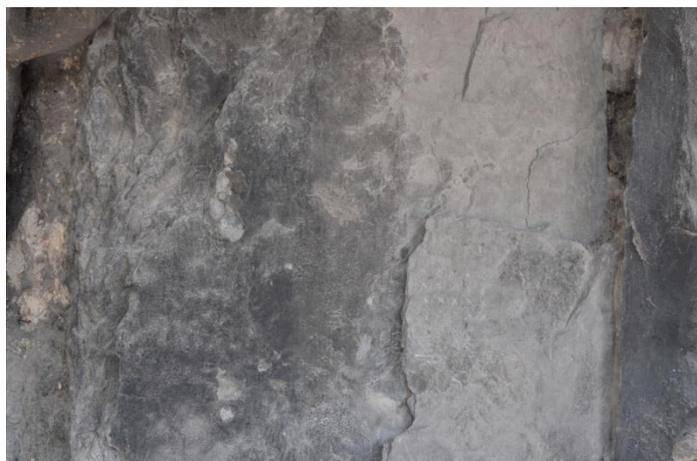
Ecaille détachée et ouverte avant injection

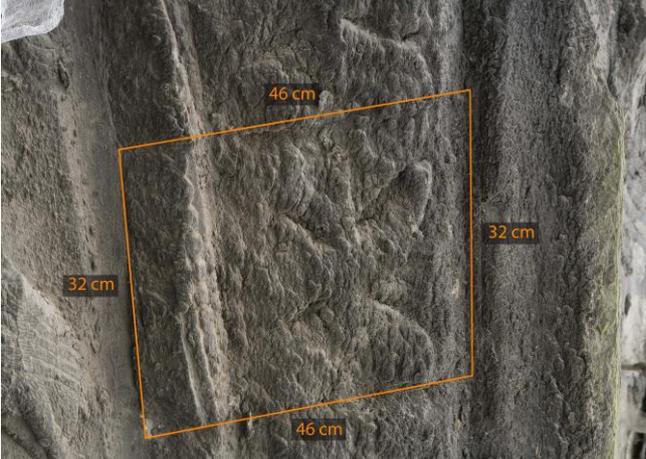
<p>PM.VT_28 (moitié gauche)</p>	<p>Délit perpendiculaire à la courbure d'arche (gauche)</p> <p>-Croûte noire épaisse > 10 mm sur toute la surface</p>
<p>Zone 2</p>

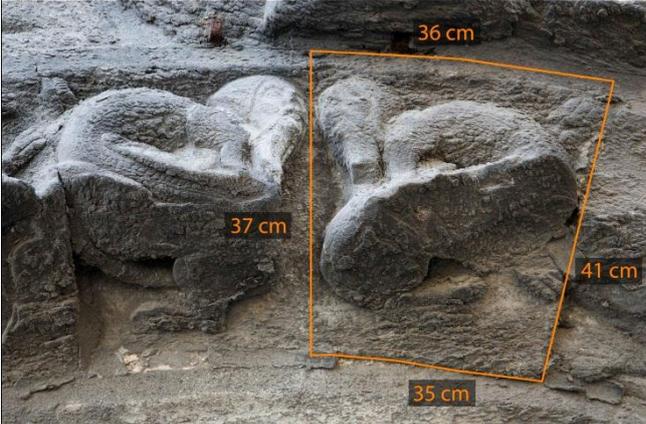
<p>PM.VCD_19 (moitié droite)</p>	<p>Délit perpendiculaire à la courbure d'arche (gauche)</p> <p>-Délitage > 2 cm</p> <p>-Croûte noire épaisseur moyenne (2-10 mm) et épaisse (> 10 mm)</p>
<p>Zone 3</p>

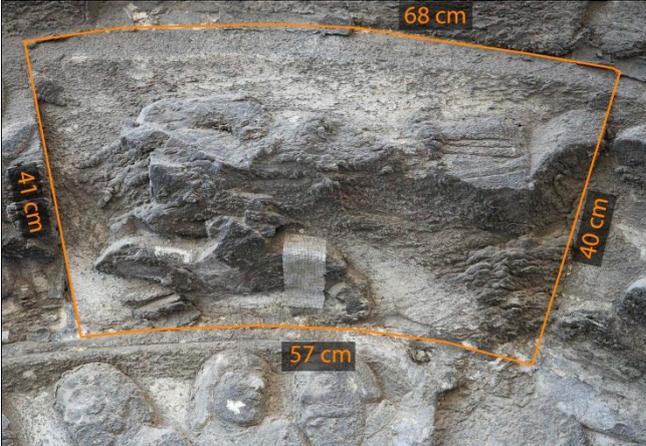
<p>PM.VCD_8</p>	<p>Délit perpendiculaire à la courbure d'arche (gauche)</p> <p>-Délitage > 2 cm</p> <p>-Croûte noire épaisseur moyenne (2-10 mm) et épaisse (> 10 mm)</p>
<p>Zone 4</p>	<p>PM.BC_5 (moitié droite)</p>	<p>Délit parallèle au parement</p> <p>-Délitage superficiel < 1 cm (local)</p> <p>-Croûte noire mince (0-2 mm)</p>
