**BINCHE – HOTEL DE VILLE – CHANTIER DE RESTAURATION DE L'ENVELOPPE EXTERIEURE –
DES COMPETENCES RARES ET REMARQUABLES AU SERVICE DE LA RESTAURATION DU
PATRIMOINE WALLON**

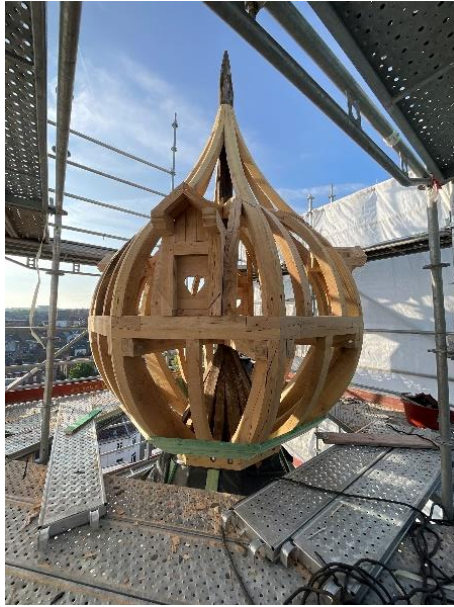
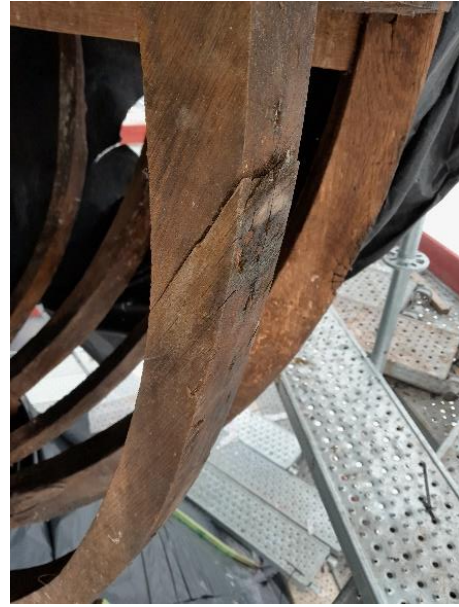
La première opération a donc été d'évaluer l'état global des structures porteuses. Dans l'ensemble, c'est effectivement le bulbe qui s'est révélé être le plus dégradé. Nous avons dû constater que sur cette zone en particulier, à l'instar du clocher de la collégiale St Ursmer, que la qualité des assemblages était particulièrement pauvre. Seul un nombre très réduit d'assemblages à tenon-mortaise, souvent dans un état de dégradation avancé, avaient été réalisés. Pour le reste, la majorité des liaisons et/ou réparations ponctuelles avaient été faites à l'aide de clous de diverses formes et dimensions. Certaines pièces de bois, notamment les chevrons cintrés, ont été débités à l'époque sans prendre en compte le fil du bois ce qui a généré des fractures et déchirures (voir Fig. 1), le tout laissant apparaître un aspect global de piètre facture révélant de sérieux signes de faiblesse.

A l'image de ce qui a été mis en œuvre sur la collégiale St Ursmer - l'équipe d'ouvriers présente sur chantier étant, pour partie, la même qu'à la collégiale - restaurer l'ensemble du beffroi, et le bulbe en particulier, dans ses formes originales avec des matériaux de premier choix et de même nature relève de l'évidence mais quid des techniques d'assemblage ? Il a donc été décidé de mettre à profit la très grande expertise des personnes présentes sur chantier pour une mise en œuvre selon les codes de bonne pratique en matière de charpenterie : « tenons-mortaises », « entures à mi-bois en sifflet désabouté », « queue d'aronde », « embrèvement », etc. Les pièces de bois telles que le poinçon et l'ensemble de la structure sous-bulbe ont pu être conservés en l'état moyennant quelques légères interventions à l'aide de greffons et/ou l'utilisation de vis structurelles. Le bulbe quant à lui a été intégralement refait avec du chêne de premier choix, majoritairement issu de nos forêts (voir Fig.2). Un premier montage « à blanc » a été réalisé dans les ateliers de l'entreprise afin de s'assurer que rien ne manquait et que le montage in-situ puisse se faire rapidement et en toute sécurité. Il est à noter qu'un des enjeux majeurs de ce type de restauration est de s'assurer que l'ensemble de la structure puisse offrir une certaine souplesse. En effet, au regard des pressions dynamiques des vents qui agissent sur le beffroi mais également des vibrations éventuelles qui peuvent en résulter, une rigidité trop importante générerait des dommages potentiellement délétères.

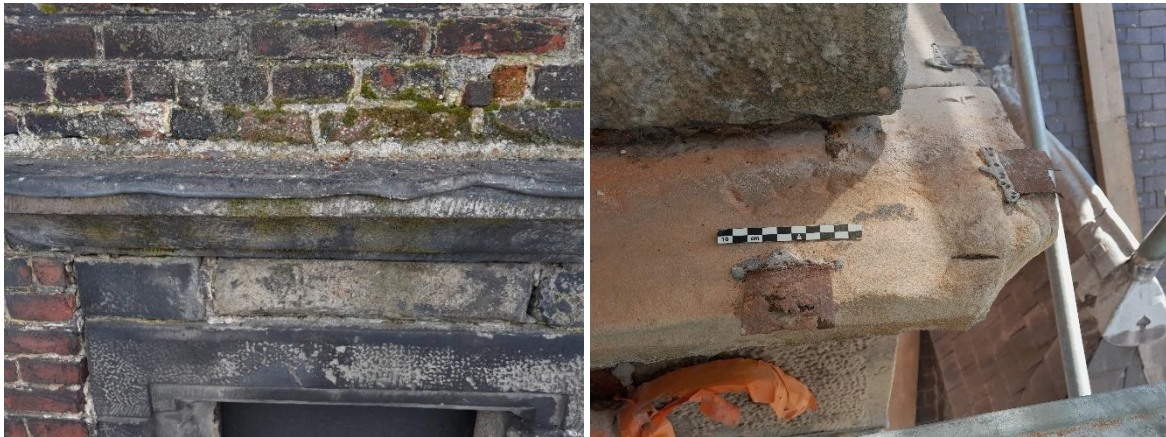
La façade principale de l'hôtel de ville est habillée, entre autres, de larmiers. Les larmiers sont des éléments saillants en pierre, également en grès de Bray, dont l'objectif est d'écarter les eaux de pluie qui ruissellent sur toute la hauteur de la façade. Leur rôle n'est pas à négliger mais, du fait de leur fonction, ils recueillent beaucoup d'eau et sont dès lors sujet à plus d'altérations qu'ailleurs sur l'édifice. Un des meilleurs moyens d'améliorer leur protection, et donc leur conservation, c'est de les recouvrir de feuilles métalliques (plomb, cuivre, zinc pour l'essentiel). Si cette technique est largement répandue dans le nord de l'Europe occidentale, il est rare de pouvoir observer dans nos contrées cette dernière mise en œuvre au XIX^e s. Or - élément suffisamment inhabituel pour être souligné - à la faveur du montage de l'échafaudage, nous avons pu observer que l'ensemble des cordons, mais également les linteaux saillants, étaient tous protégés par des tables de plomb depuis - plus que probablement - la dernière campagne de restauration de 1896 à 1899. Malheureusement leur état global était très mauvais (voir fig 12), non pas que la nature même du matériau soit à l'origine de leur altération mais c'est bien la mise en œuvre initiale qui a contrarié la pérennité de l'ouvrage. Il a fallu d'abord constater que le support n'avait pas été préparé correctement. Ceci n'a donc pas permis d'inverser certaines contrepenes inhérentes au positionnement de la pierre et/ou son altération de surface, ramenant l'eau vers les maçonneries. Ensuite, le système de fixation était organisé autour de l'engravure de pattes métalliques en fer ($\pm 1,5$ mm d'épaisseur pour une largeur variant de 50 à 55 mm) dans une fine rainure pratiquée dans la pierre le tout scellé au plomb. Mais, le fer non traité étant très sensible à la corrosion surtout en condition humide, la majorité des pattes ont souffert d'une oxydation approfondie qui les a réduites à l'état de poussière les empêchant de facto de jouer leur rôle de maintien (Voir fig 12bis). L'autre paramètre prépondérant dans la ruine du système d'étanchéité est l'absence totale de prise en compte des facteurs liés aux mouvements inhérents à la dilatation thermique du plomb. En d'autres termes, il n'y avait aucun joint de dilatation. Cette négligence a généré de multiples déchirures en de nombreux endroits affaiblissant de facto l'ensemble de l'étanchéité. La décision a donc été prise de remplacer l'ancien système par un nouveau qui prenait en compte les contraintes intrinsèques à la mise en œuvre de nouvelles tables de plomb. Une bonne préparation du support sous forme d'un petit glacis permettant d'écarter les

eaux de pluie des maçonneries, la mise en place d'une membrane de désolidarisation et l'utilisation d'éléments ne dépassant jamais 1 mètre de long assemblés les uns aux autres par un recouvrement sur ourlet plein ont permis d'atteindre les objectifs de fiabilité exigés. Afin de soutenir durablement la partie légèrement saillante - qui permet d'écartier un peu plus les eaux de ruissellement de la façade mais qui fait également office de casse-goutte – les bandes de plomb reposent sur une feuille de cuivre se terminant par un ourlet ouvert dans lequel s'insère les bandes de plomb successives.
