FICHE PATRIMONIALE

Dénomination du bien : Maison Grand'Place 35 – LE ROEULX/Le Roeulx

Contexte de la fiche patrimoniale : Classement – Déclassement – **REQUALIFICATION** – Inscription sur la liste de sauvegarde – Instruction d'une demande d'autorisation patrimoniale – Instruction d'un plan opérationnel patrimonial

Auteur de la fiche : Jacques DEVESELEER, historien - historien de l'art – archéologue AWaP DZO

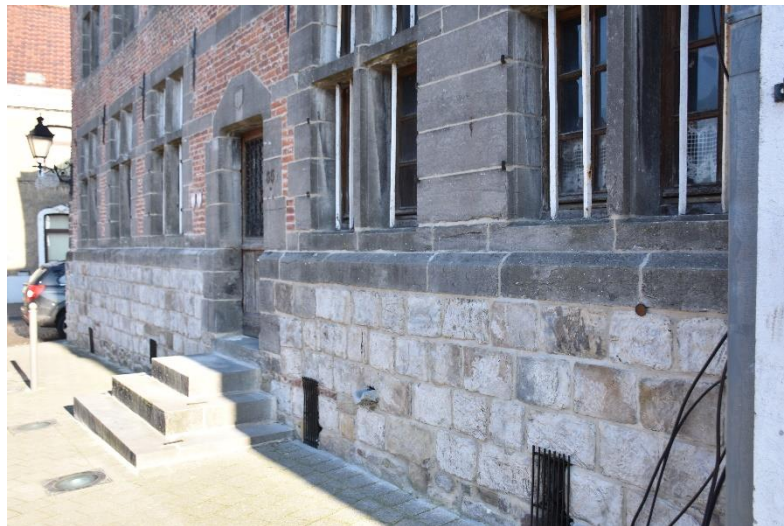
Soubassement saillant terminé par un chanfrein faisant retour de part et d'autre de la porte ; ouvertures de cave et dégorgeoir.
Ph. J. Deveseleer

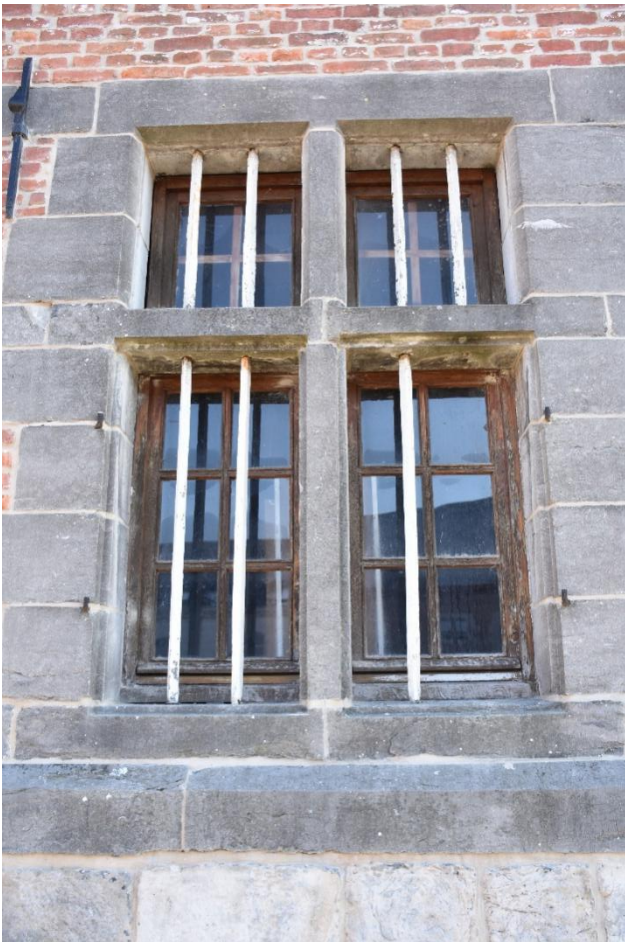
Détail d'une fenêtre au rez-de-chaussée. Noter que le linteau est d'une seule pièce, contrairement à l'appui et à la traverse. A mettre en lien avec la datation « tardive » ?

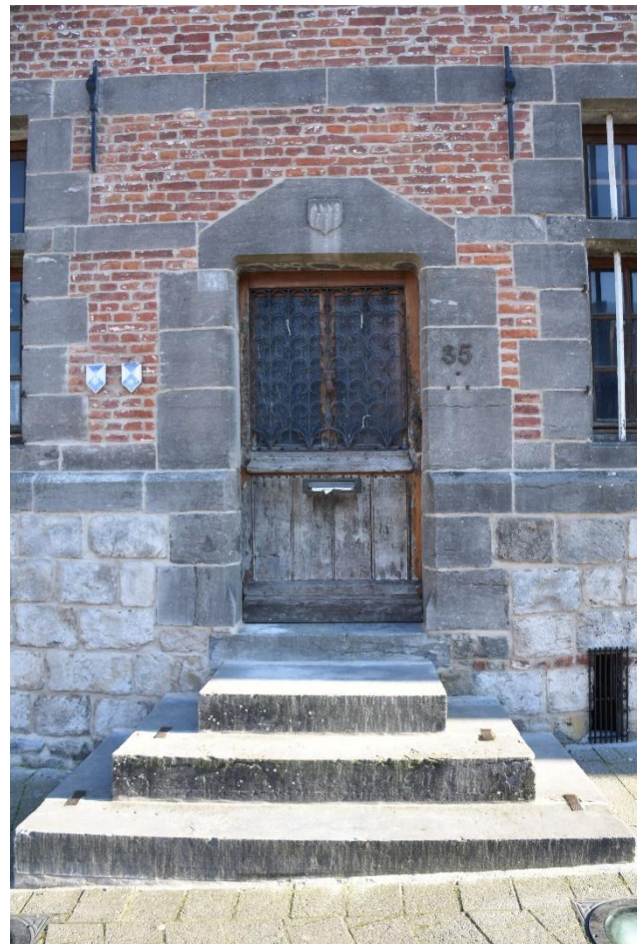
Détail de la porte d'entrée, millésimée 1727 dans un écu saillant sur le linteau en bâtière tronquée.

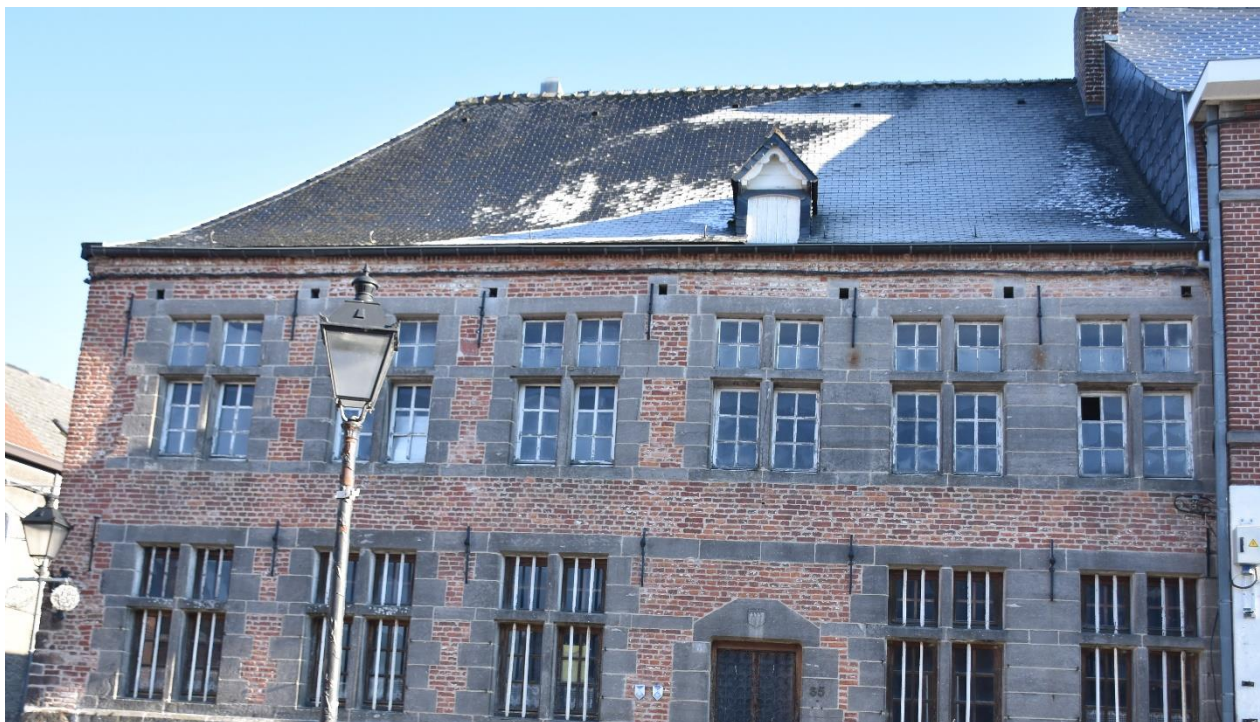
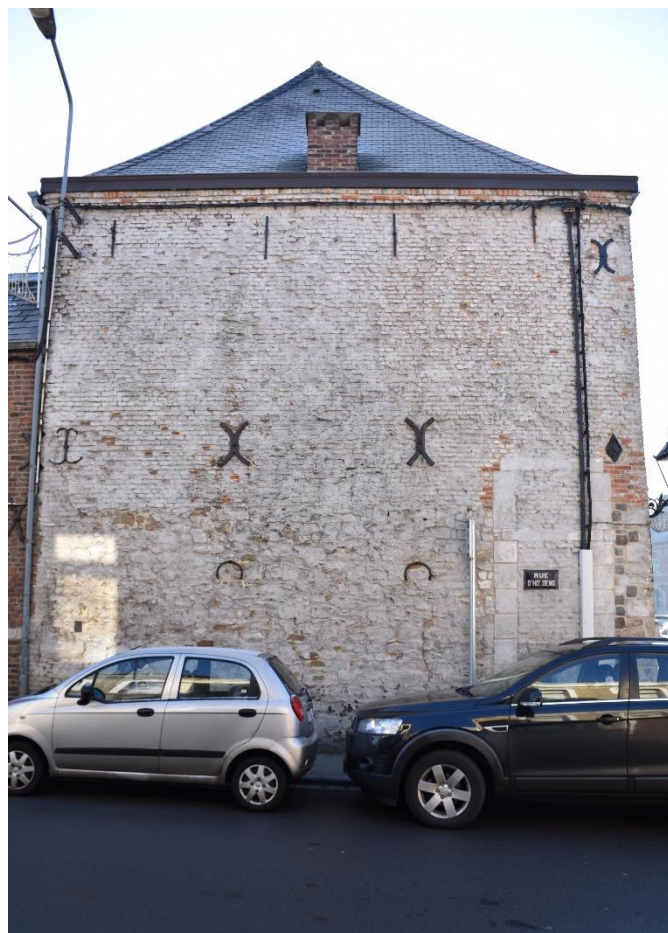
Le mur-pignon, badigeonné, présente une partie inférieure en moellons irréguliers de grès et le reste est en maçonnerie de briques, placées principalement en boutisse, maçonnerie assez peu soignée et un état de surface dégradé. Près de l'angle, une porte murée est pourvue de montants en pierres calcaires superposées avec régularité ainsi que d'une traverse et d'un linteau fort mince. Vu la hauteur à laquelle elle est placée, elle était manifestement précédée antérieurement d'un degré pour accéder à l'intérieur du bâtiment. Ce mur-pignon, en tout cas dans sa partie inférieure, où apparaît un jour de cave, est plus ancien que la façade principale.

C'est ce rattachement entre les deux murs, de façade et latéral, qui était à l'origine de l'instabilité de l'angle. Ils ne sont manifestement pas de la même époque, l'appareil de briques lui-même étant distinct. Des ancrs, notamment en X, laissent penser à une solidarisation précoce du mur-pignon à la poutraison.

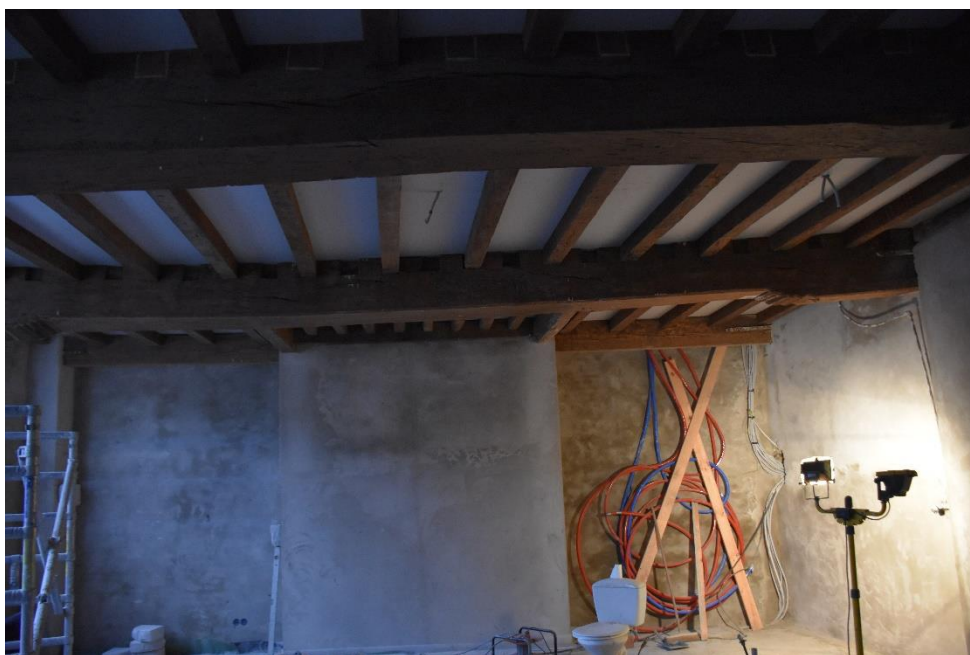
Rez-de-chaussée, salle à gauche en entrant.

Outre la colonne de béton dans l'angle vers la façade, une dalle a été coulée sur une partie du sol et un massif de béton a été reconstruit comme raidisseur à l'emplacement de la cheminée disparue.

A droite de la lampe, une porte vers l'arrière a été rebouchée.

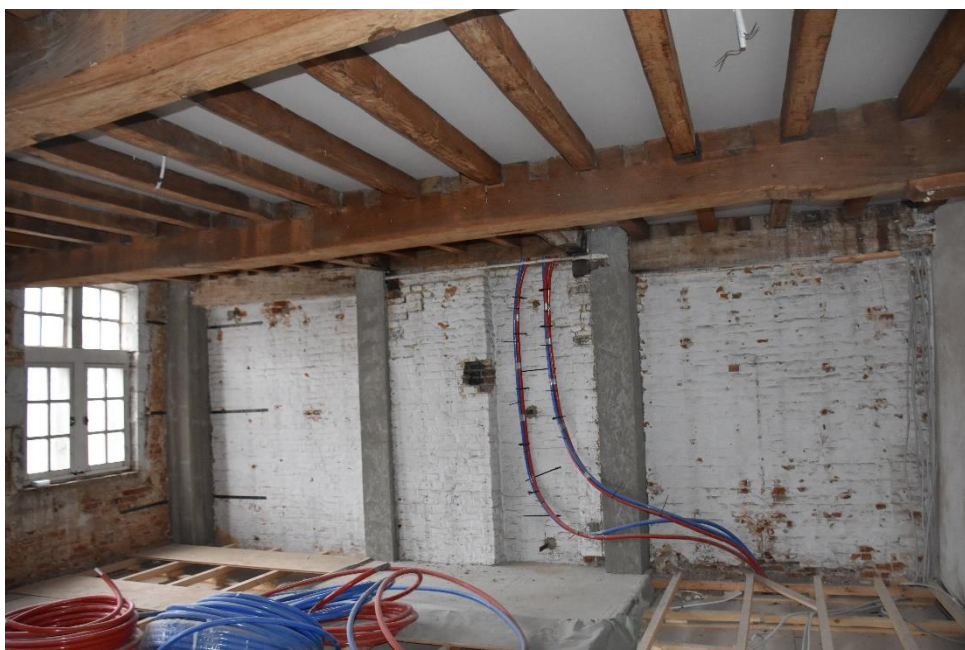
Etage, partie à gauche par rapport à l'entrée.

Des colonnes de béton et un épinglage par tirants métalliques cachés au-dessus des solives renforcent l'articulation entre la poutraison et les murs. Le plancher a été enlevé.

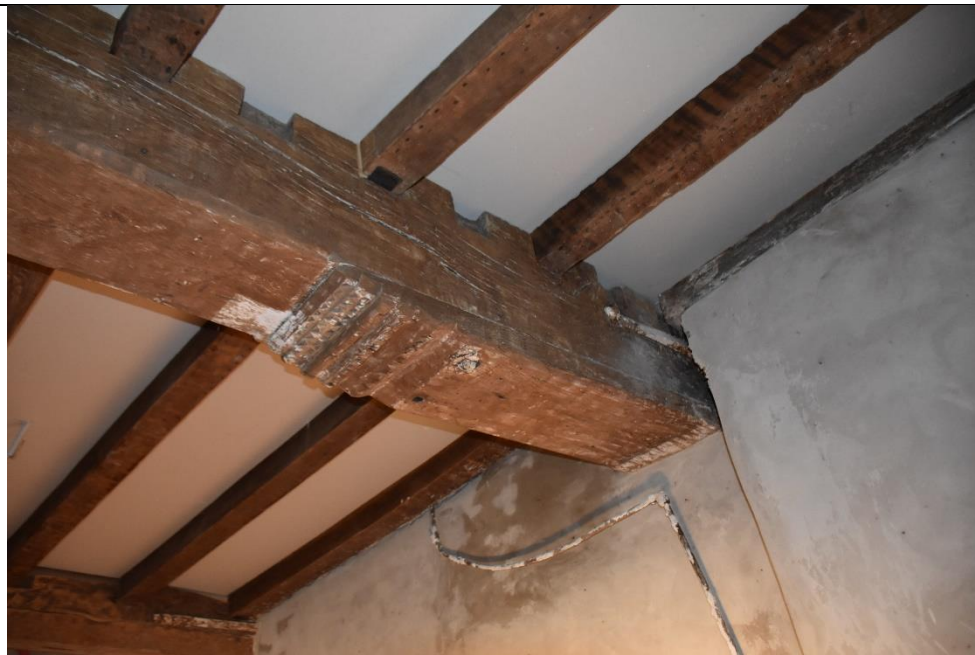
Les salles sont couvertes d'un plancher dit « à la française avec solives apparentes », espacées à l'origine en rythme serré « tant-plein-que-vide ». Les solives ne sont conservées qu'une sur deux (cf. encoches laissées vides). Certaines ont été remplacées. Les hourdis entre les solives sont neufs.

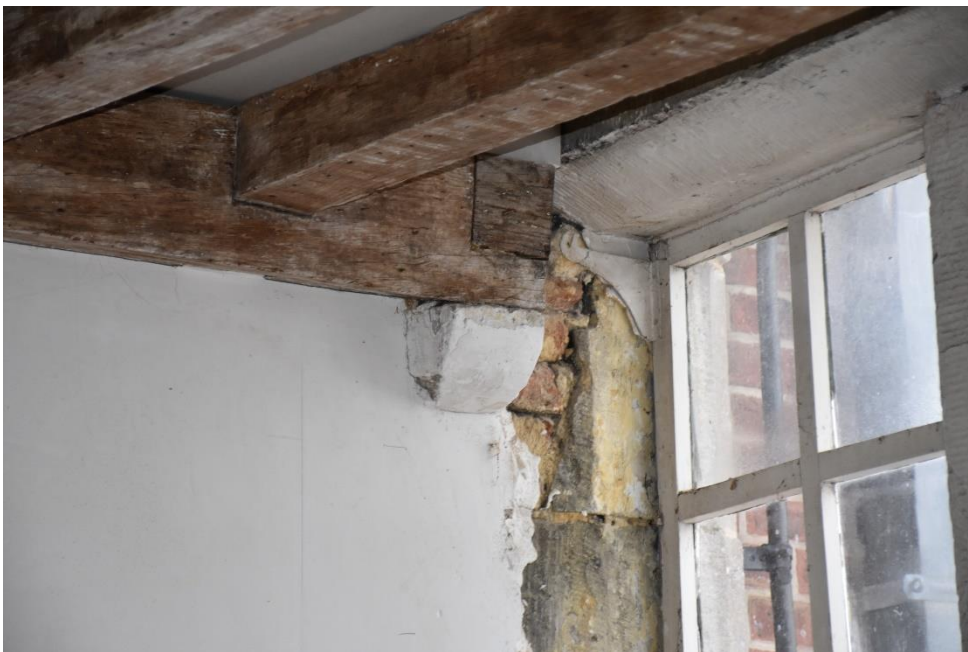
Détail du raccord entre la façade et le mur mitoyen. La première poutre, perpendiculaire à la façade, porte ici sur un corbeau.
