FICHE PATRIMONIALE

55035-CLT-0007-01 – Le Roeux/6

VOLET A : ÉVALUATION PATRIMONIALE

DÉNOMINATION actuelle : Maison Grand'Place 35 – LE ROEULX/Le Roeulx

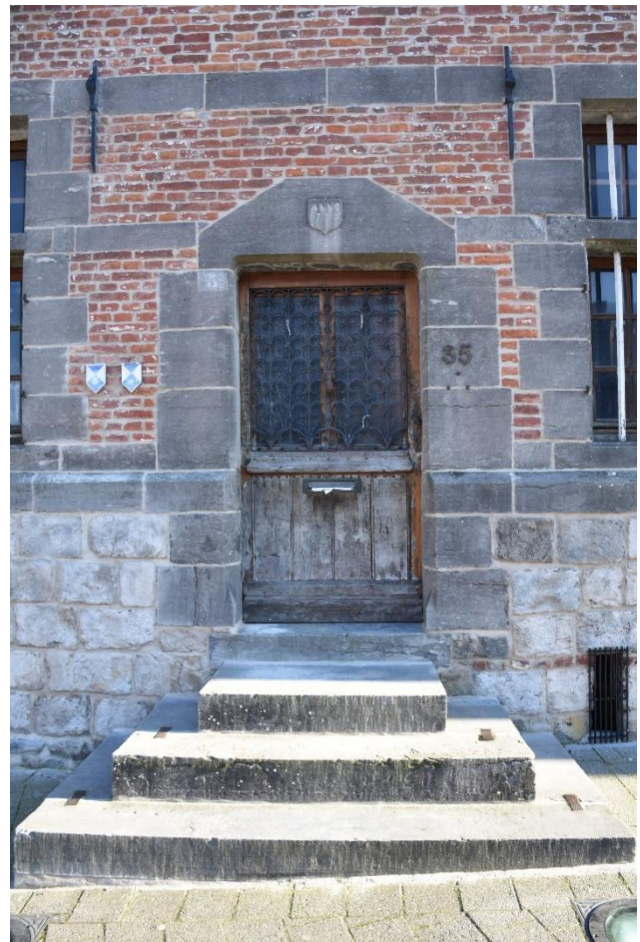
Détail de la porte d'entrée, millésimée 1727 dans un écu saillant sur le linteau en bâtière tronquée.

Cette datation tardive (1727), alors que les traits architecturaux (soubassement saillant, baies à division, porte trapue à congés pyramidaux, etc.) renvoient davantage au 17^e siècle, peut surprendre. Mais elle est plausible, si l'on se réfère à la surface plus grande des jours apportant un éclairage plus généreux et à la régularité de la disposition. C'est là une caractéristique de l'évolution dans le temps de ce type d'architecture vernaculaire. Dans la même entité, le logis de la Ferme de la Court à Mignault a encore des croisées aux fenêtres alors qu'elle est généralement datée de 1743. Par contre, la maison du Chapelain au Roelx, ancienne conciergerie du château, datée de 1727-1728, est déjà de type tournaisien et davantage influencée par le classicisme français. Plusieurs formules peuvent donc coexister à la même époque sur un même territoire, selon le goût du propriétaire pour la modernité ou la tradition.

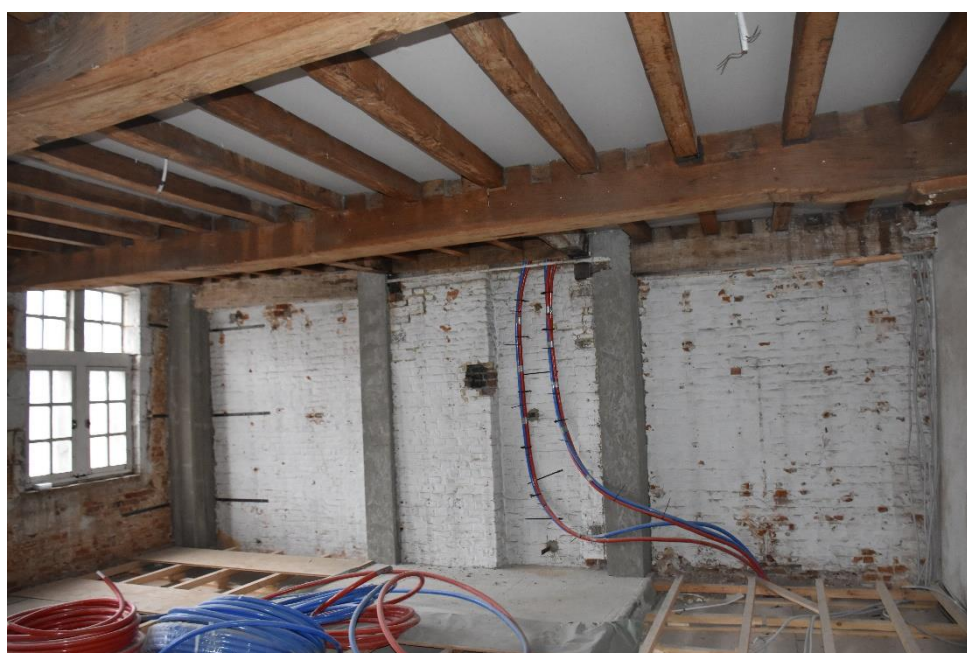
Etage, partie à gauche par rapport à l'entrée.

Des colonnes de béton et un épinglage par tirants métalliques cachés au-dessus des solives renforcent l'articulation entre la poutraison et les murs. Le plancher a été enlevé.
