VOLET A : ÉVALUATION PATRIMONIALE

DÉNOMINATION actuelle : Chapelle Notre-Dame aux Tombeaux

Adresse : Rue des Fours à Chaux, 49 (derrière) – 7070 Le Roeulx

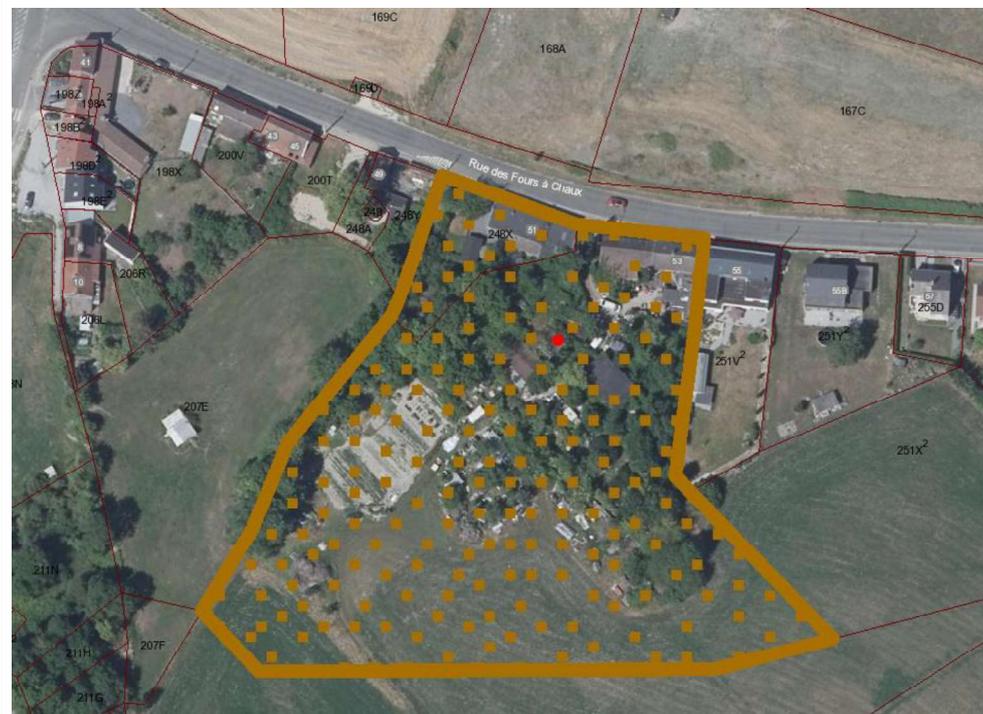
La carte ci-contre, extraite du site internet de l'AWaP (cadastre actuel), montre que la zone de protection a été établie à côté de la chapelle (signalée par une flèche rouge), à la suite d'une erreur de localisation de celle-ci sur le plan cadastral de 1990 (voir ci-dessous).

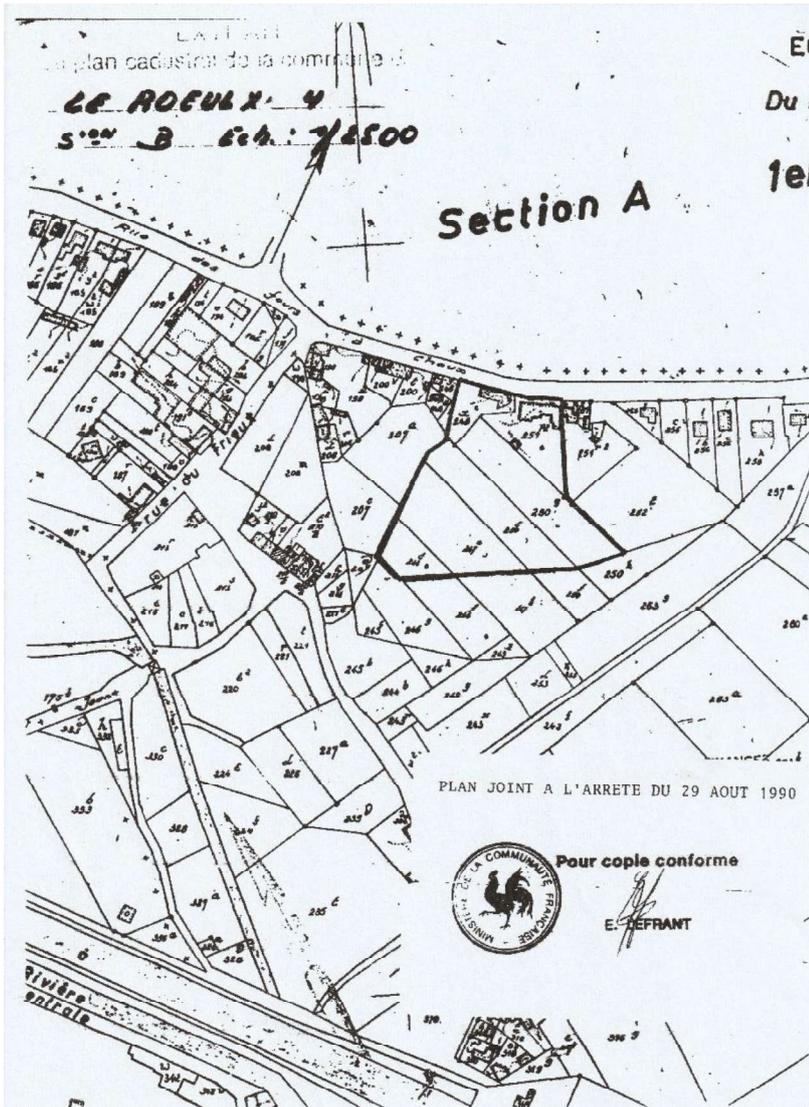
Extrait cadastral joint à l'arrêté du 29/08/1990.

Lors de la constitution du dossier de classement, le petit bâtiment signalé par la flèche bleue a été confondu avec la chapelle aux Tombeaux, pointée par la flèche rouge.

La zone de protection a été établie à partir de la carte et en fonction de la localisation erronée, non en fonction de la situation sur le terrain.

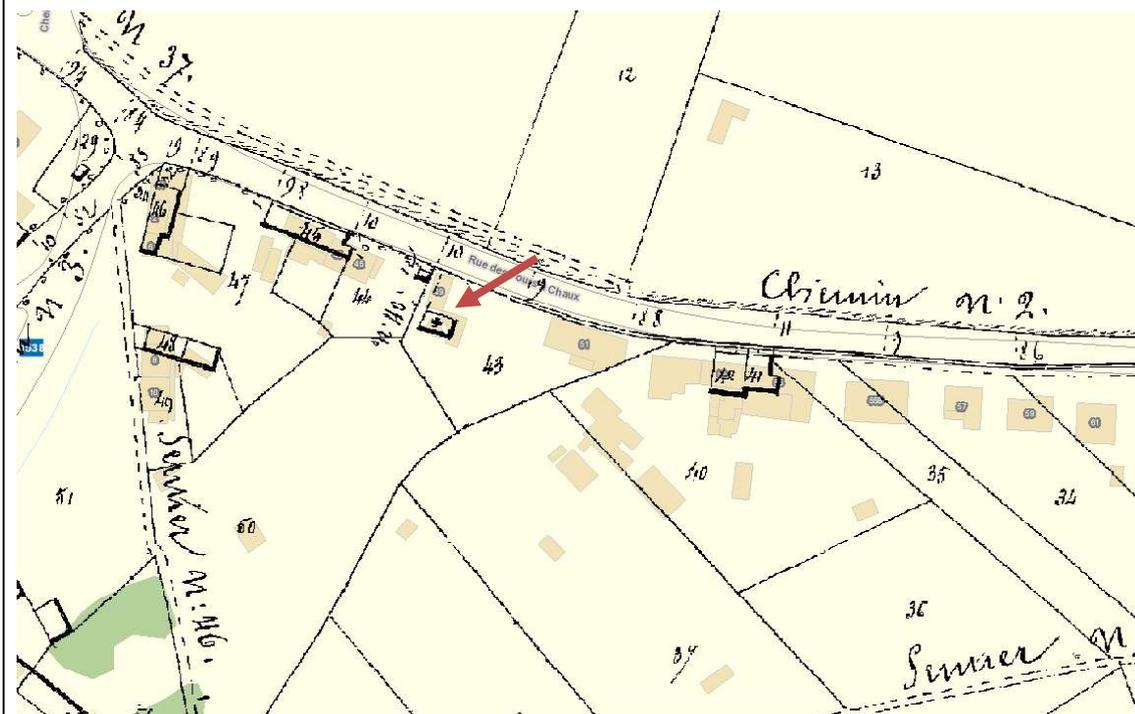
Atlas des Voies Vicinales, 1841. La chapelle est clairement localisée, en retrait de la voirie, avec cheminement d'accès. Elle a été enclavée plus tard par des bâtiments plus tardifs (en surimpression ocre). La grande parcelle de prairie qui s'étend au sud de la chapelle n'a guère changé.

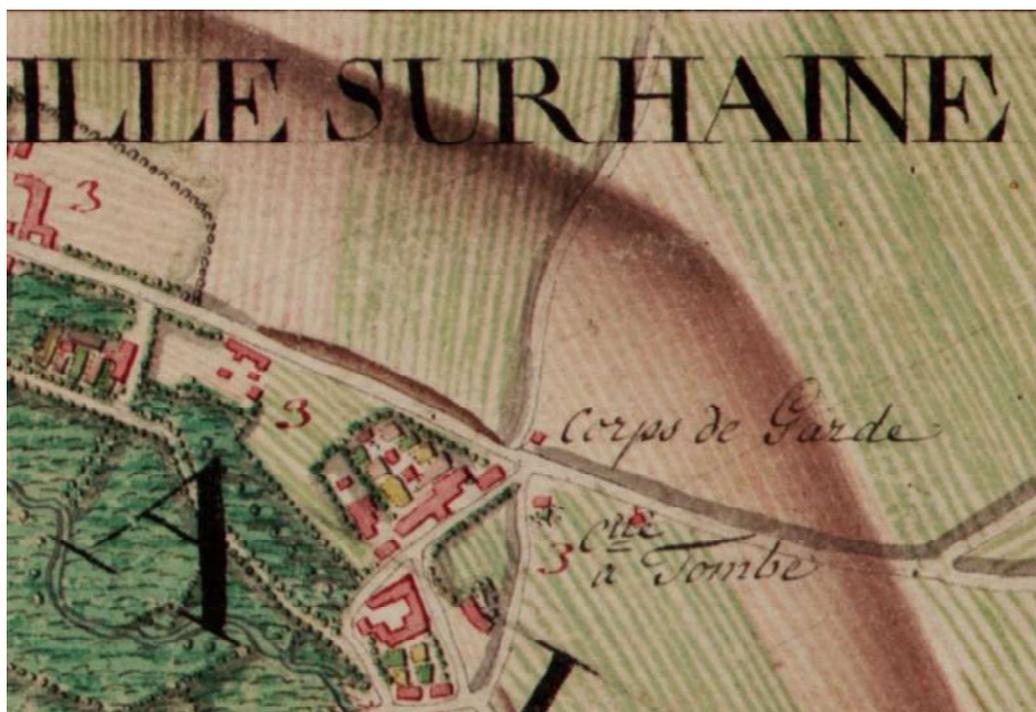
La chapelle aux Tombeaux se singularise par son implantation, en retrait de la rue, sur une petite éminence herbeuse, qui a été interprétée comme un tertre funéraire, au moins depuis le 18^e siècle. En effet, la chapelle est signalée sur la carte de Ferraris comme « chapelle à tombe » (ci-dessous). Au 19^e siècle, des historiens locaux, comme J. Monoyer (1885), l'ont trouvée mentionnée comme « Tombe à Ville » en 1673.

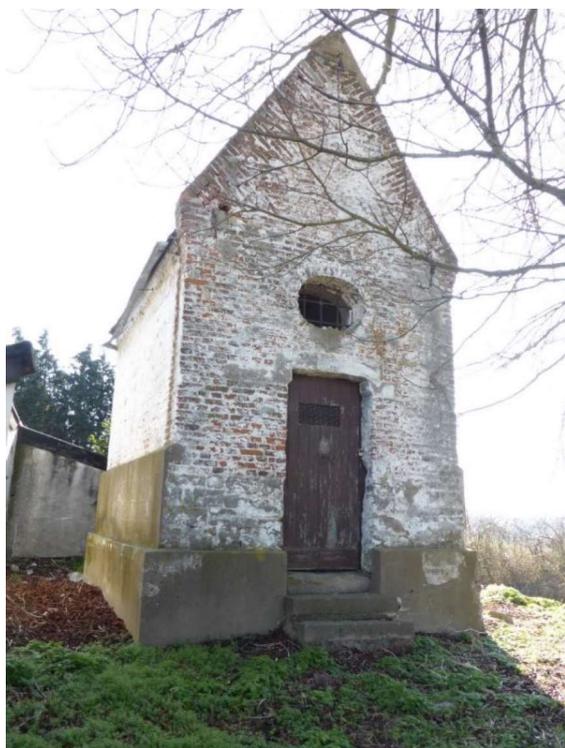
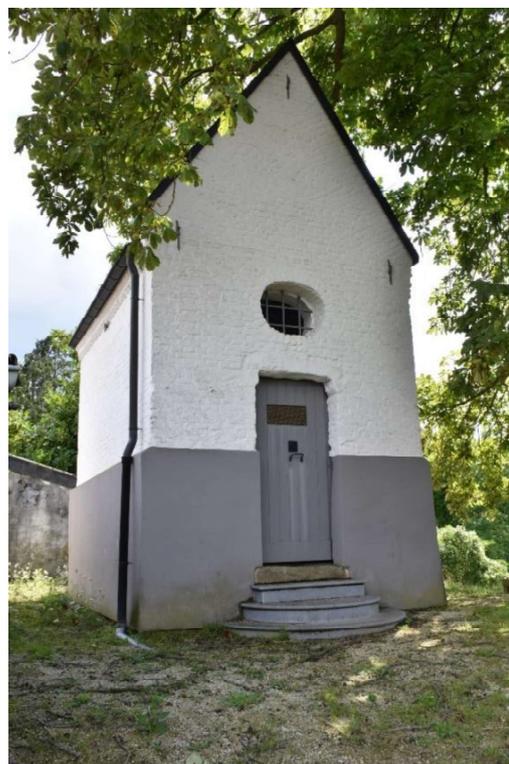
La chapelle Notre-Dame aux Tombeaux est un petit édifice d'allure coutumière dans la région, constituée d'une courte mononef et d'un chevet à trois pans accueillant l'autel. Ses parois en briques blanchies reposent sur un soubassement de moellons de grès, conservé au moins partiellement. Une bâtière ardoisée aigue, que borde une frise dentée de briques, recouvre le tout.

Chapelle ND aux Tombeaux, vue générale en 2014 et en 2023 (après les travaux de 2016-2018).

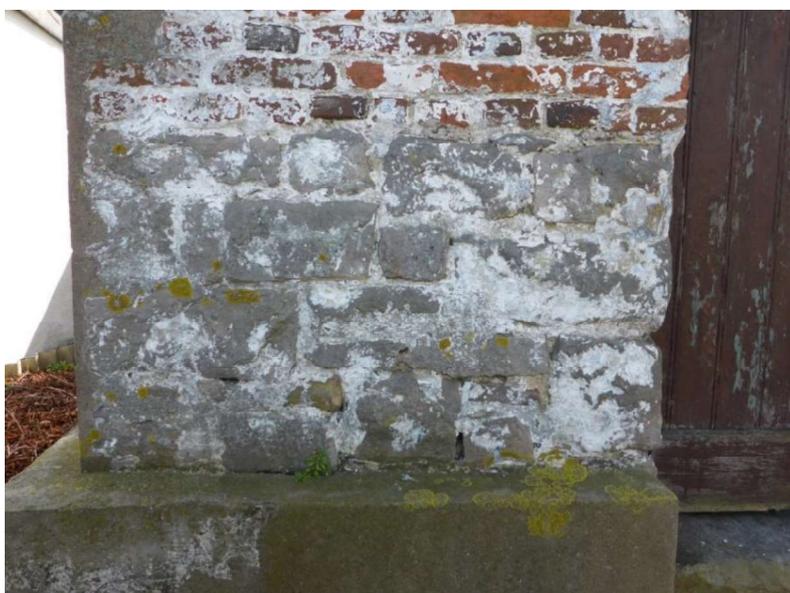
Le soubassement en moellons gréseux n'apparaît plus aujourd'hui, mais est du même matériau que le linteau sur coussinets de la porte. Ceux-ci constituent des éléments antérieurs au 18^e siècle dans la construction. Etat en 2014 (Photo Wallonia Nostra)

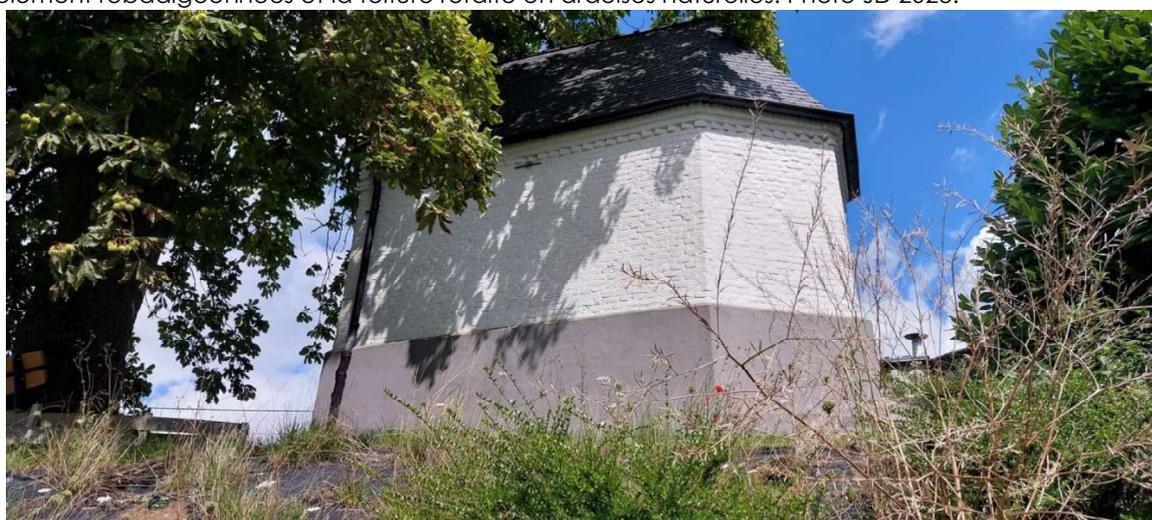
Lors de la dernière restauration, le soubassement, doublé aux flancs par un parementage de briques en mauvais état et cimentées, a été entièrement recimenté de manière homogène. Les maçonneries en briques ont été simplement rebadigeonnées et la toiture refaite en ardoises naturelles. Photo JD 2023.

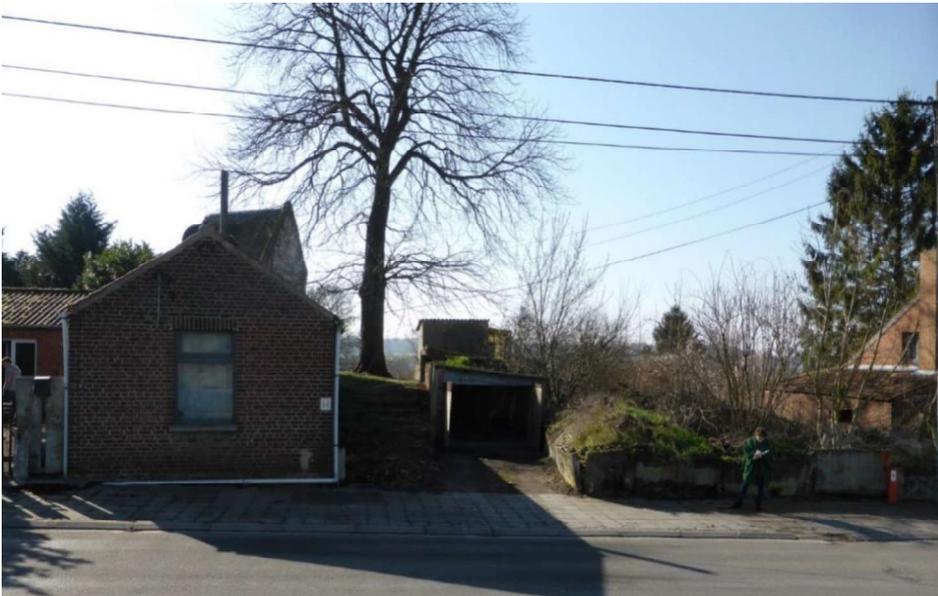
Vue des abords immédiats, à partir de la rue, en 2014 (photo Wallonia Nostra)

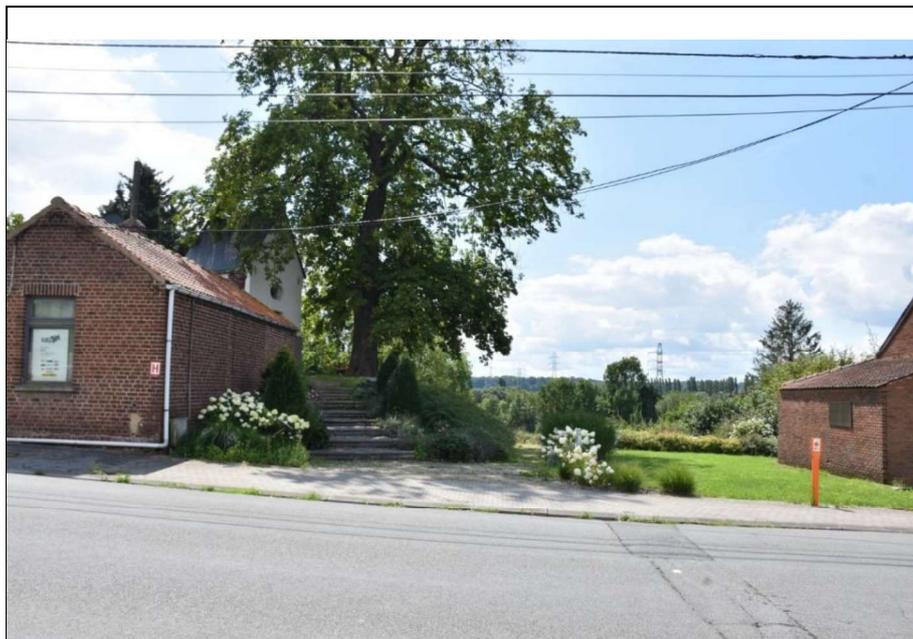
Vue après restauration de la chapelle et dégagement des abords en 2018 (photo J. Deveseleer, 2023)

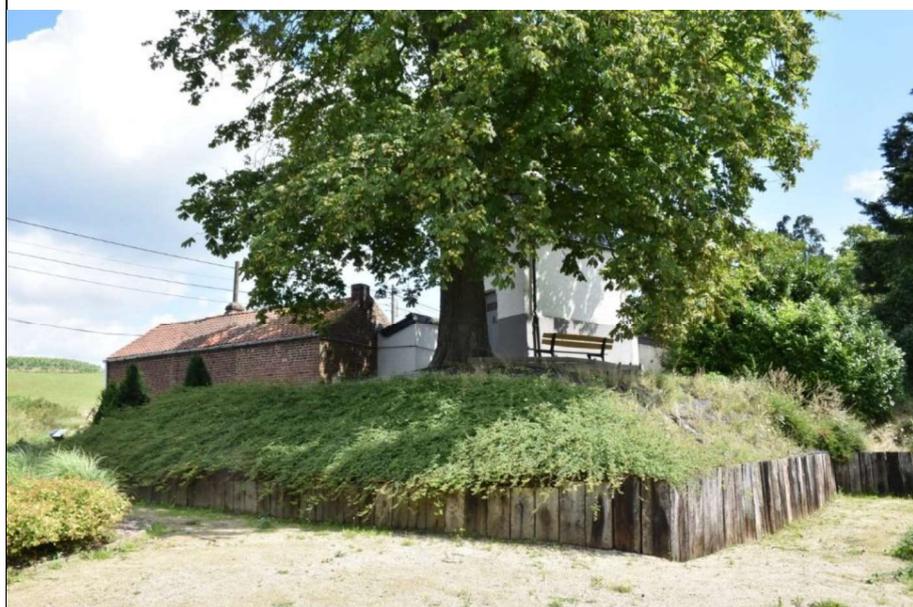
Allure de la butte après travaux d'aménagement d'une aire de détente. (photo J. Deveseleer, 2023).

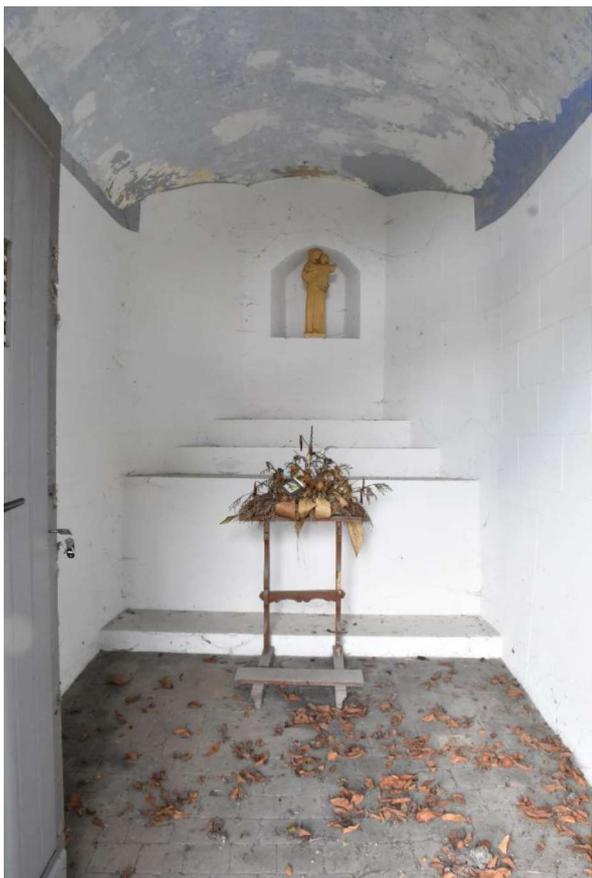
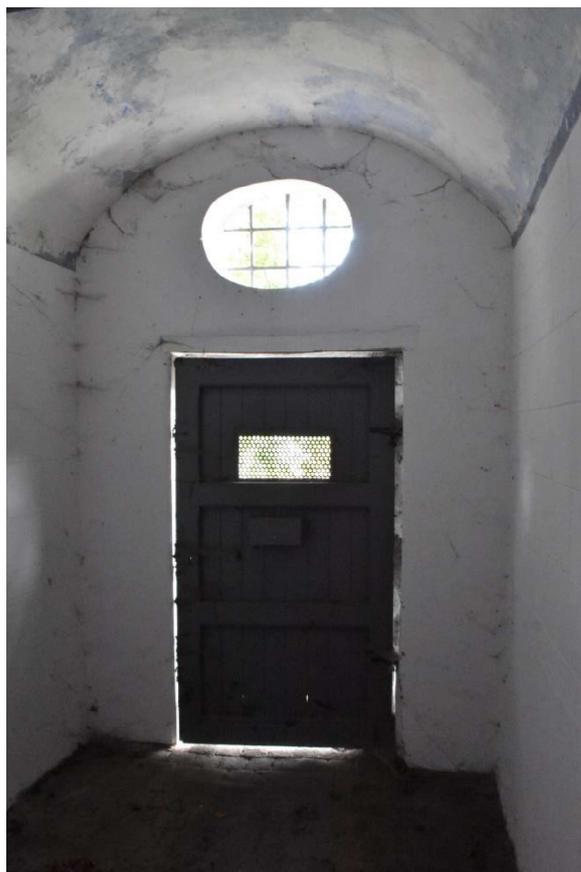
Au-dessus de la porte, un oculus ovale cerné de briques fournit l'unique éclairage à l'intérieur. Celui-ci est couvert d'une voûte en berceau surbaissé plafonnée sur lattis. Peinte en bleu, celle-ci présente des traces éparses de polychromie, dont l'état ne permet pas d'identifier un motif. A l'intérieur, les parements sont cimentés : avant la restauration, ils simulaient un faux-appareillage, la finition est maintenant uniforme. Une petite niche axiale dans le chevet à trois pans devait accueillir une statue de la Vierge. Une maçonnerie cimentée à degrés est aménagée pour former autel. Le sol est en carreaux de terre cuite.

Pour info, vues de l'intérieur de la chapelle, vers l'autel et vers l'entrée, avec intervention minimaliste.
