**FICHE PATRIMONIALE EN VUE DU DECLASSEMENT DE LA FERME DE LAHERIE  
COMMUNE DE NEUFCHATEAU**

Numéro de dossier de classement :  
**NEUFCHATEAU 11 bis**  
Numéro de fiche :

# VOLET A : ÉVALUATION PATRIMONIALE

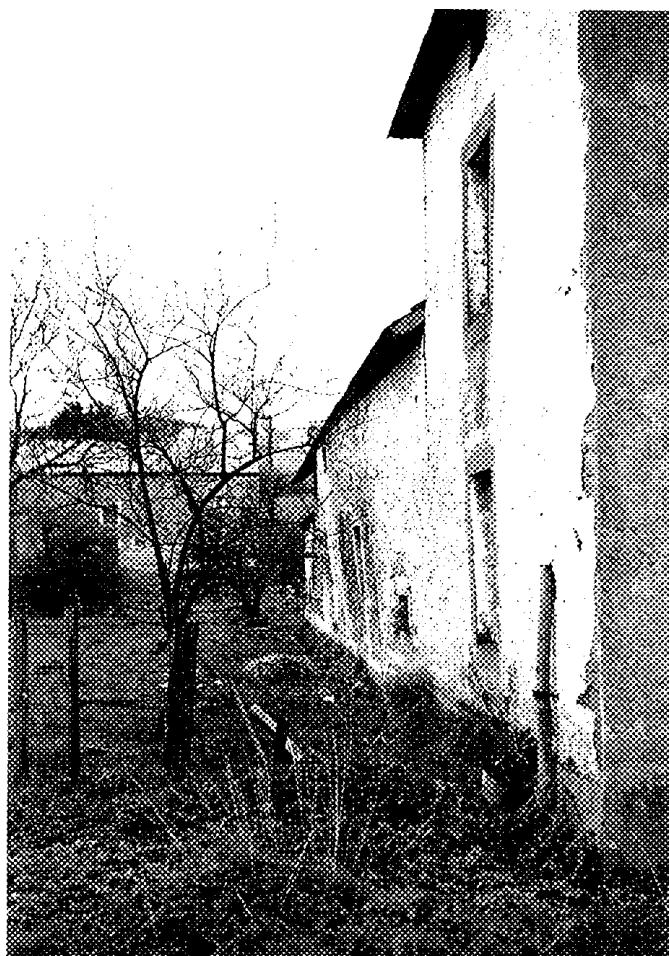
La photo du dossier de classement.

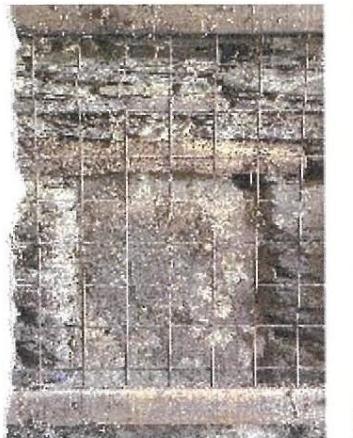
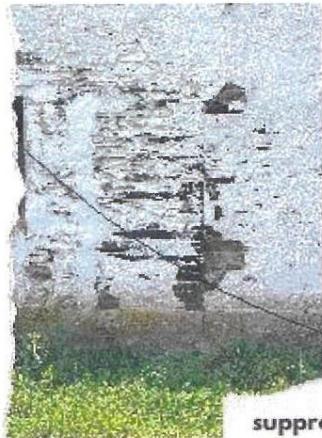
En réalité, de nombreux travaux, sans autorisation patrimoniale, ont été accomplis **par l'ancien propriétaire** et ont diminué fortement sa valeur patrimoniale : élargissement des portes, ajout et suppression de fenêtres, utilisation de blocs parpaing et de linteaux en béton en remplacement d'arcades de pierre naturelle.

suppression de portes,  
fenêtres.

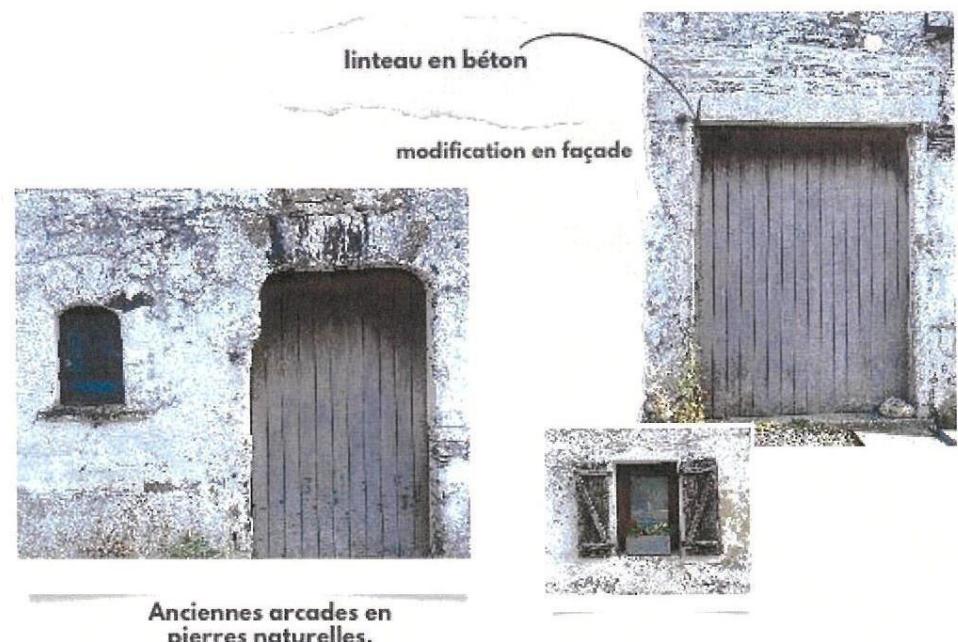
Mur Est de la bâisse

Déchaussement de la  
charpente

Le toit est à refaire, la charpente également.  
Une consolidation de la maçonnerie de la façade avant est à envisager. La façade arrière doit être reconstruite sur une meilleure assise.

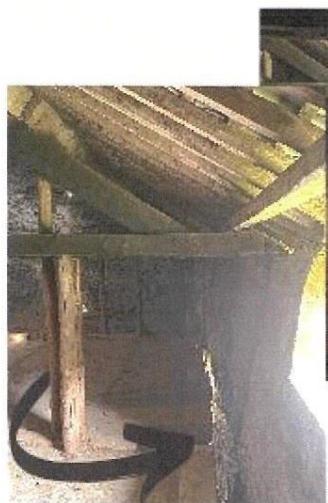
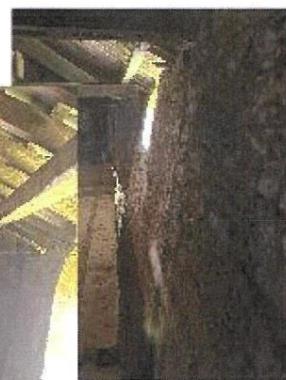
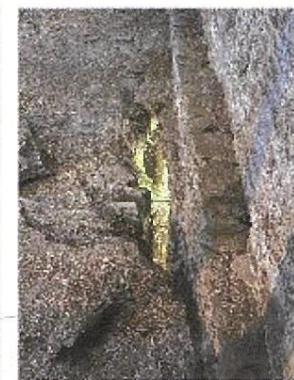
- le mur arrière se laisse aller, grosse boursouflure. Cet état était déjà présent lors du classement. Malgré des sollicitations de l'administration, l'ancien propriétaire n'a jamais entamé de démarches à ce sujet ;
- le toit repose en intérieur sur des madriers de soutènement et non plus sur les enceintes initiales ;

**Affaissement du mur arrière de la bâisse.**

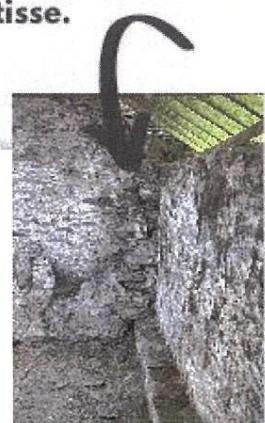
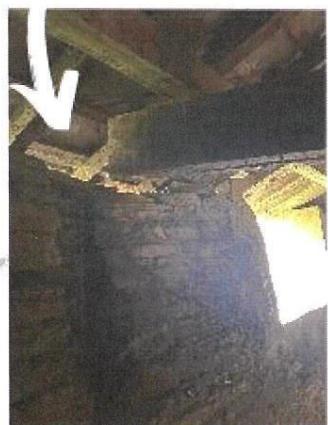
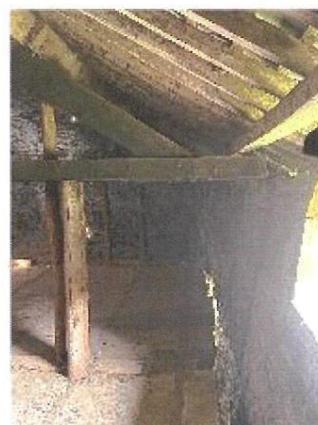
**Le toit repose en intérieur sur des madriers de soutènement et plus sur les enceintes comme initialement**

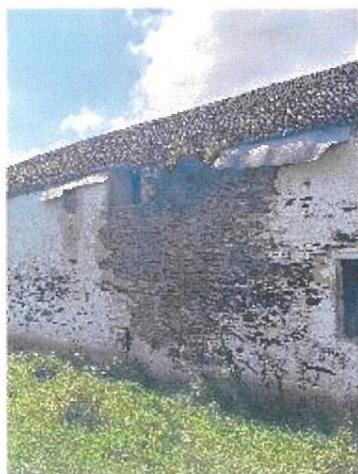
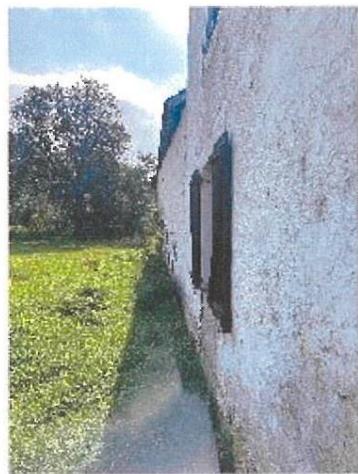
**Affaissement du mur arrière du bâtiment.**

On assiste à une diminution de l'intérêt du bien en raison d'un manque d'entretien par l'ancien propriétaire, constaté par l'Administration, durant 40 ans. La boursouflure d'un mur, jamais réparée, entraîne la difficulté de conservation du bien. Tout ceci justifie le déclassement.
