**FICHE PATRIMONIALE EN VUE DU DECLASSEMENT (M+S) DES RUINES DU  
CHÂTEAU D'AISCHE EN REFAIL ET DE LA FERME ADJACENTE**

Numéro de dossier de classement :  
EGHEZEE 20  
Numéro de fiche : FEP EGHEZEE 20

**DÉNOMINATION actuelle : Ruines du château d'Aische en Refail et la ferme adjacente**

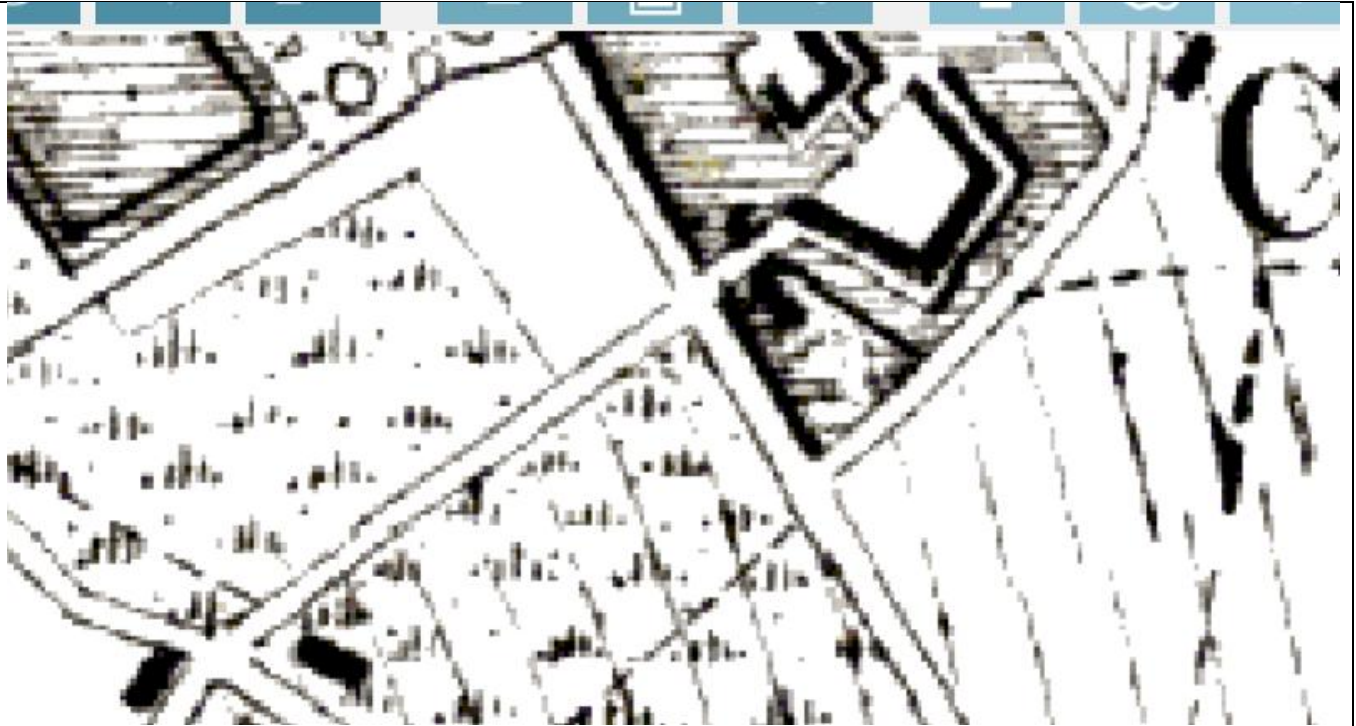
Ferraris 18è Siècle et Vandermaelen 19è Siècle.

- A) La grange dans sa totalité avec la charpente. Visible sur Ferraris et Vandermaelen, la grange est encore présente en 1971 (avec la drève), en 1994 (drève abîmée) mais n'apparaît plus dès 2001. Elle a été démolie sans autorisation.

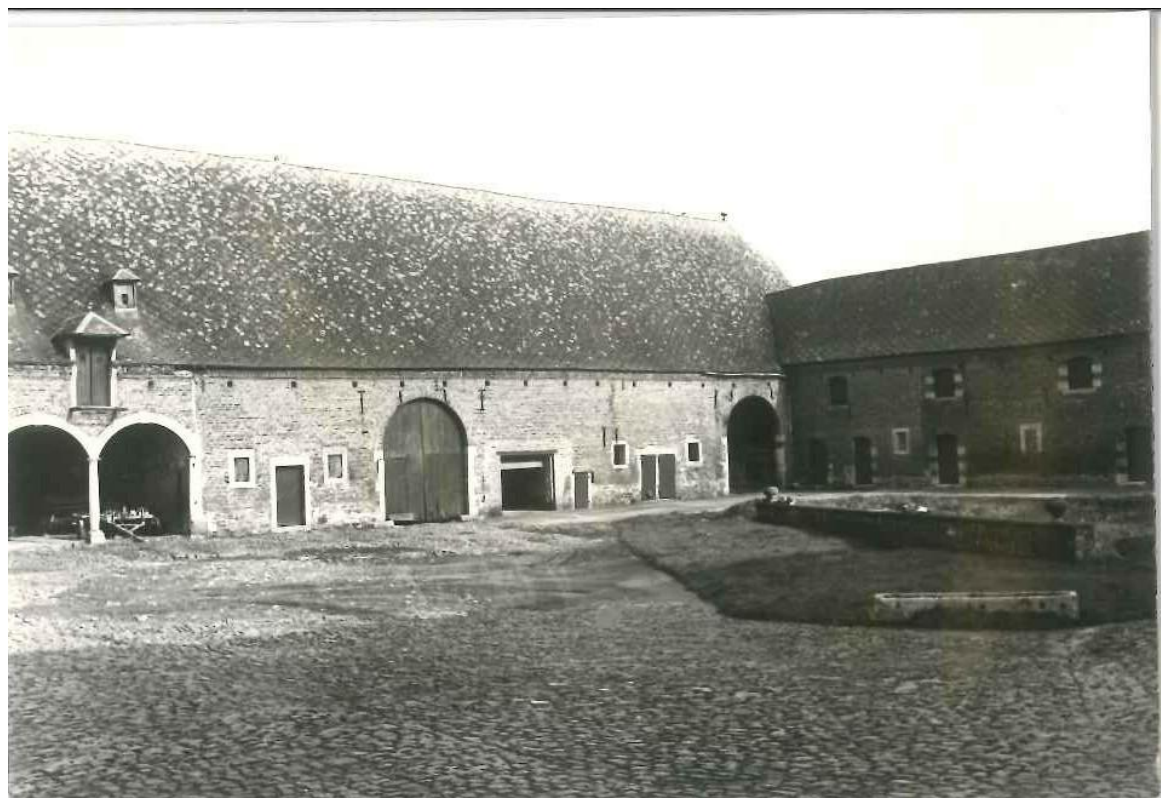
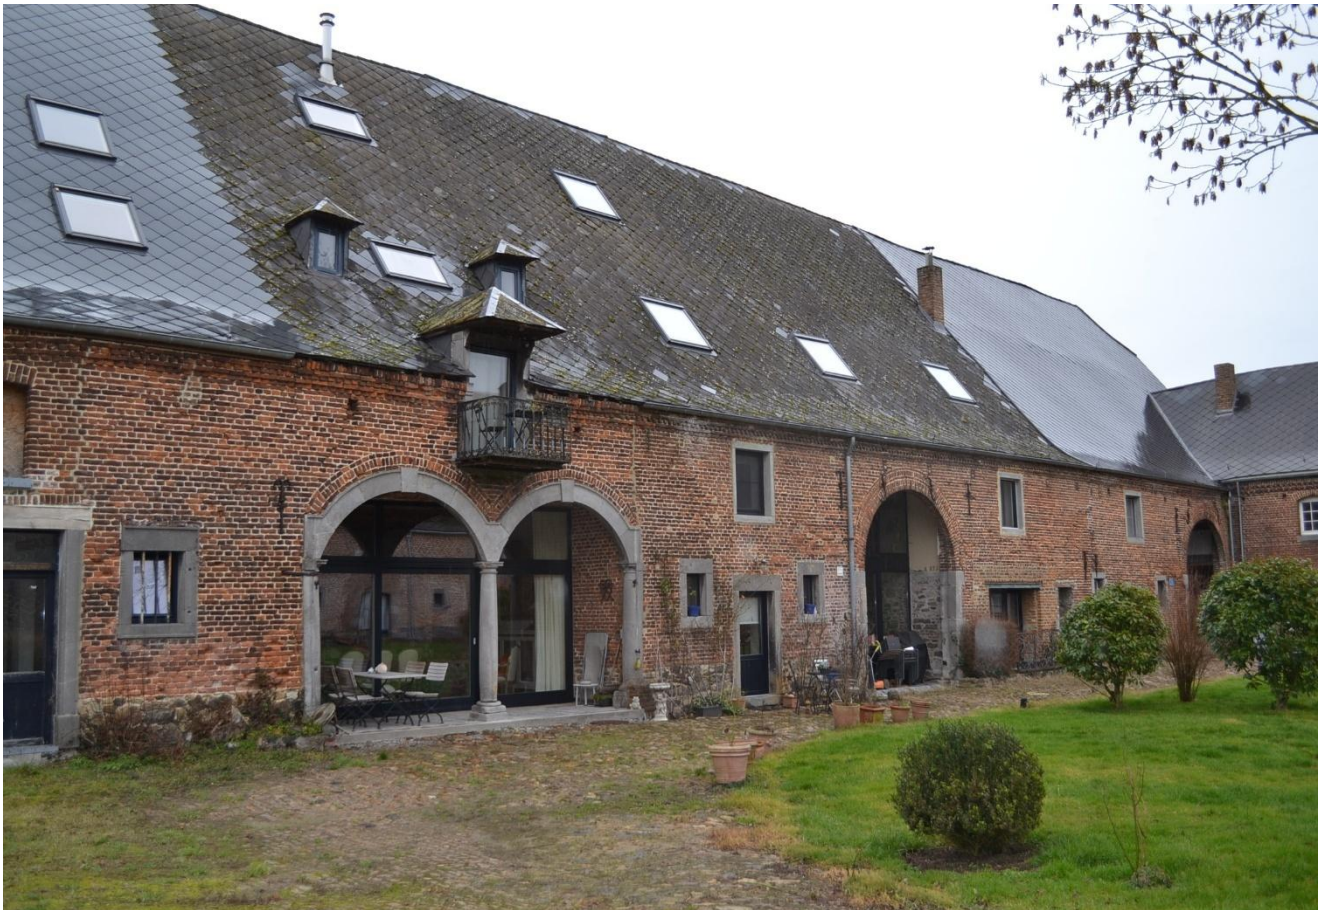
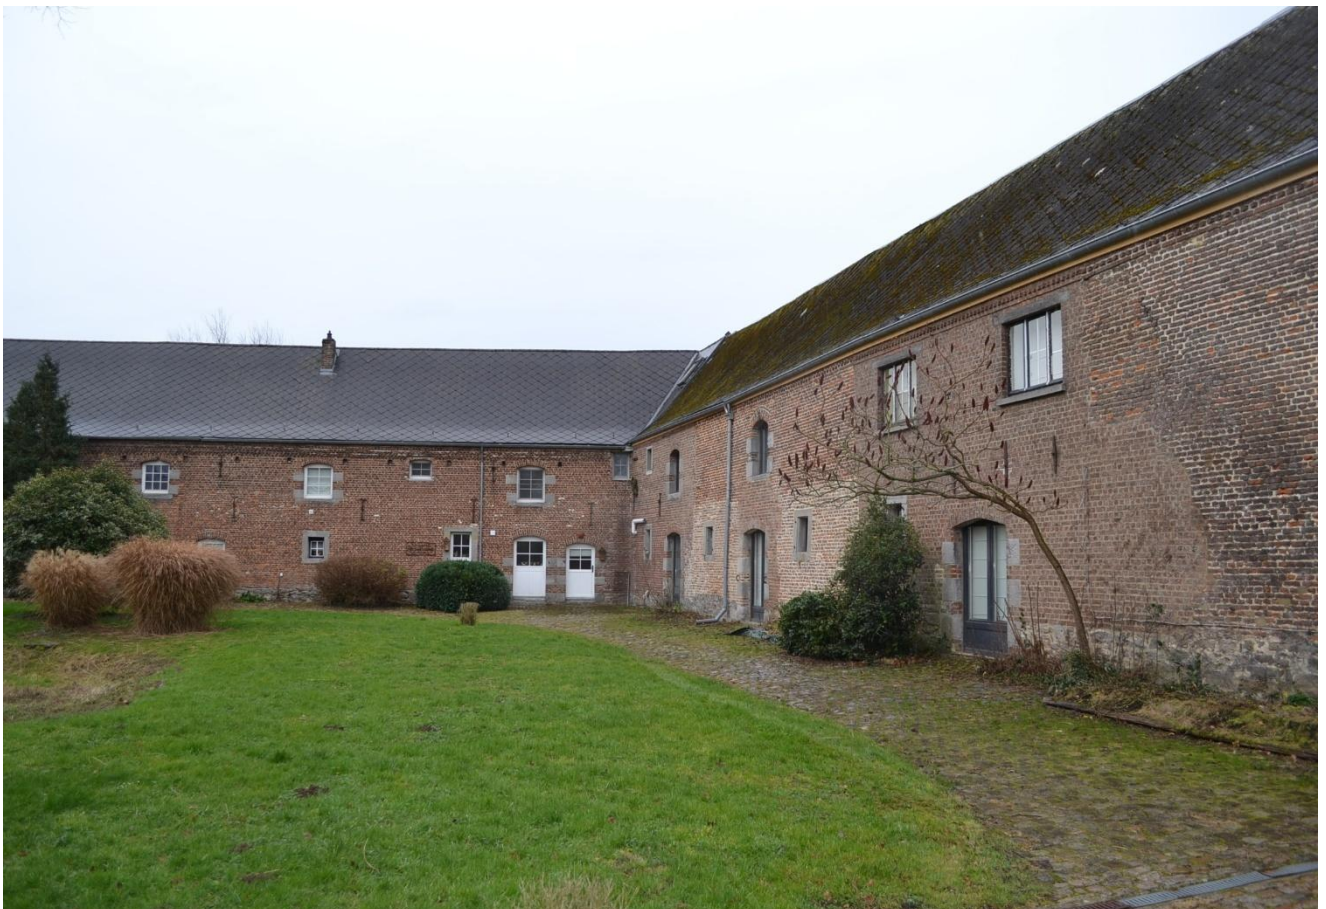
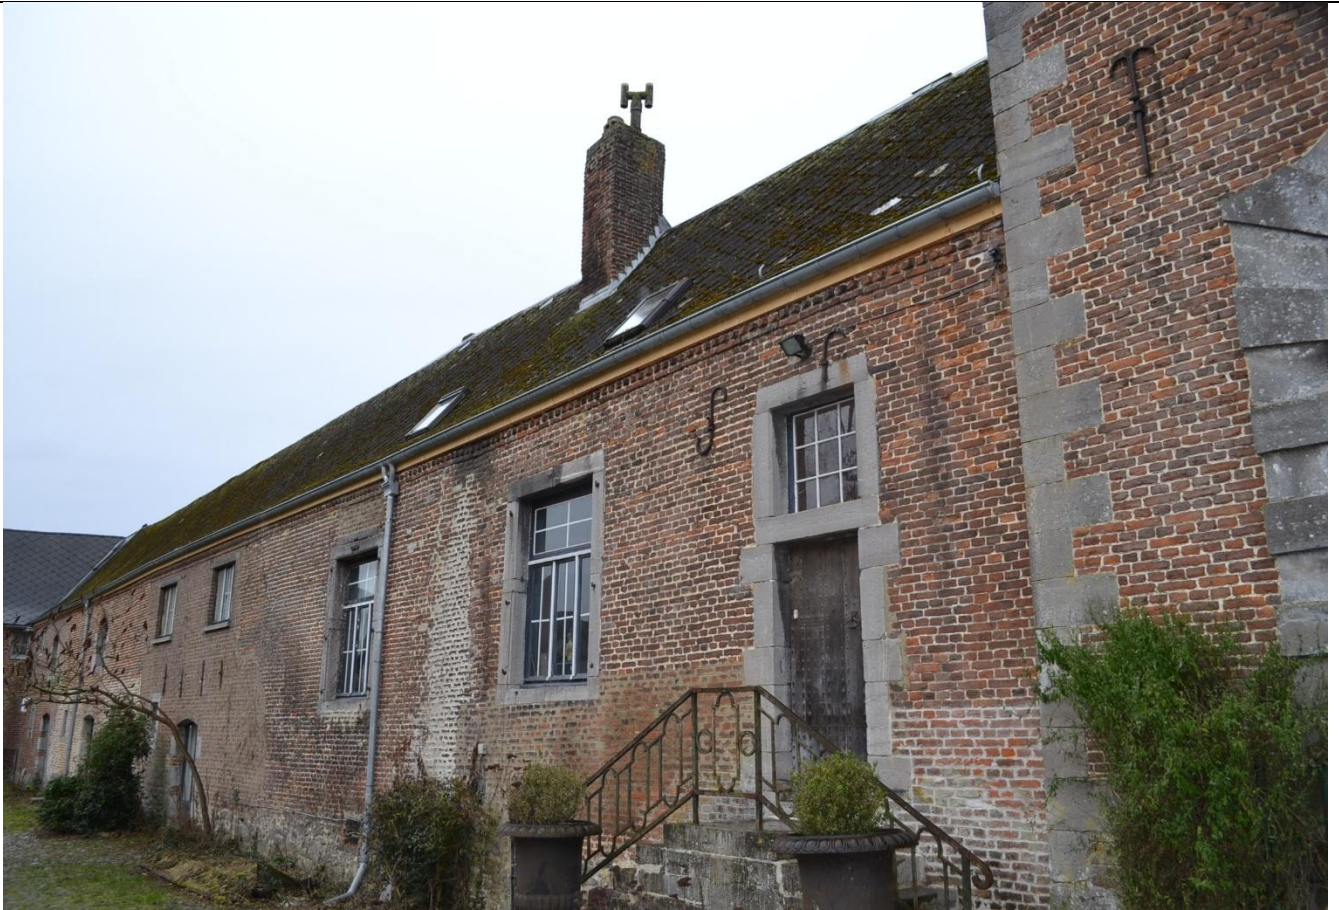
- B) La drève classée dans le site a été coupée progressivement et est désormais disparue, les piliers classés également ;
- C) Les façades et toitures de tous les bâtiments de la ferme.

Dès 2005, des permis d'urbanisme ont été sollicités par le propriétaire de l'époque afin de créer des logements dans la ferme. Ces permis n'ont jamais aboutis au niveau patrimonial mais les travaux ont été néanmoins réalisés. Création de logements, modification des accès, modifications importantes dans les chassis et les toitures : percements, matériaux, etc.

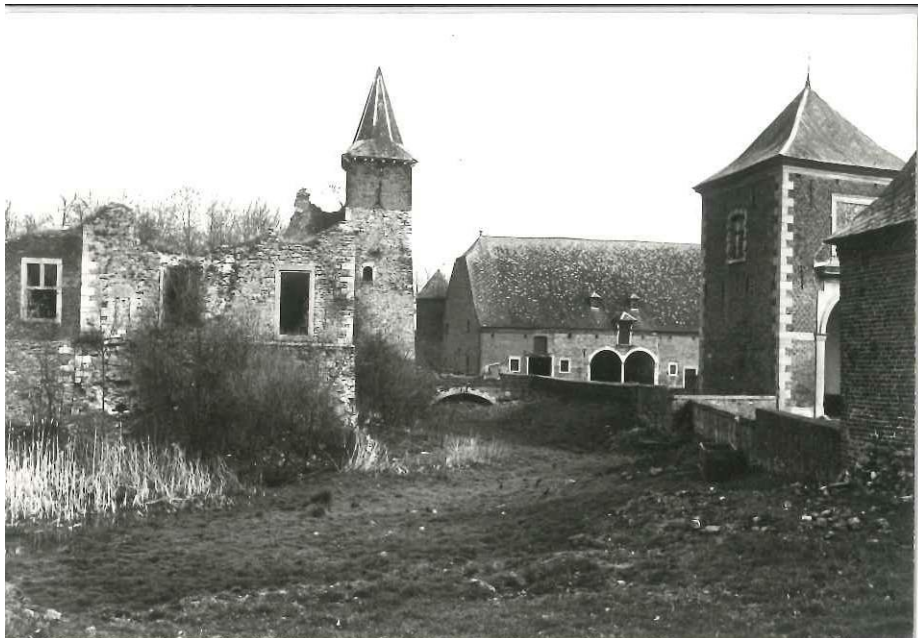
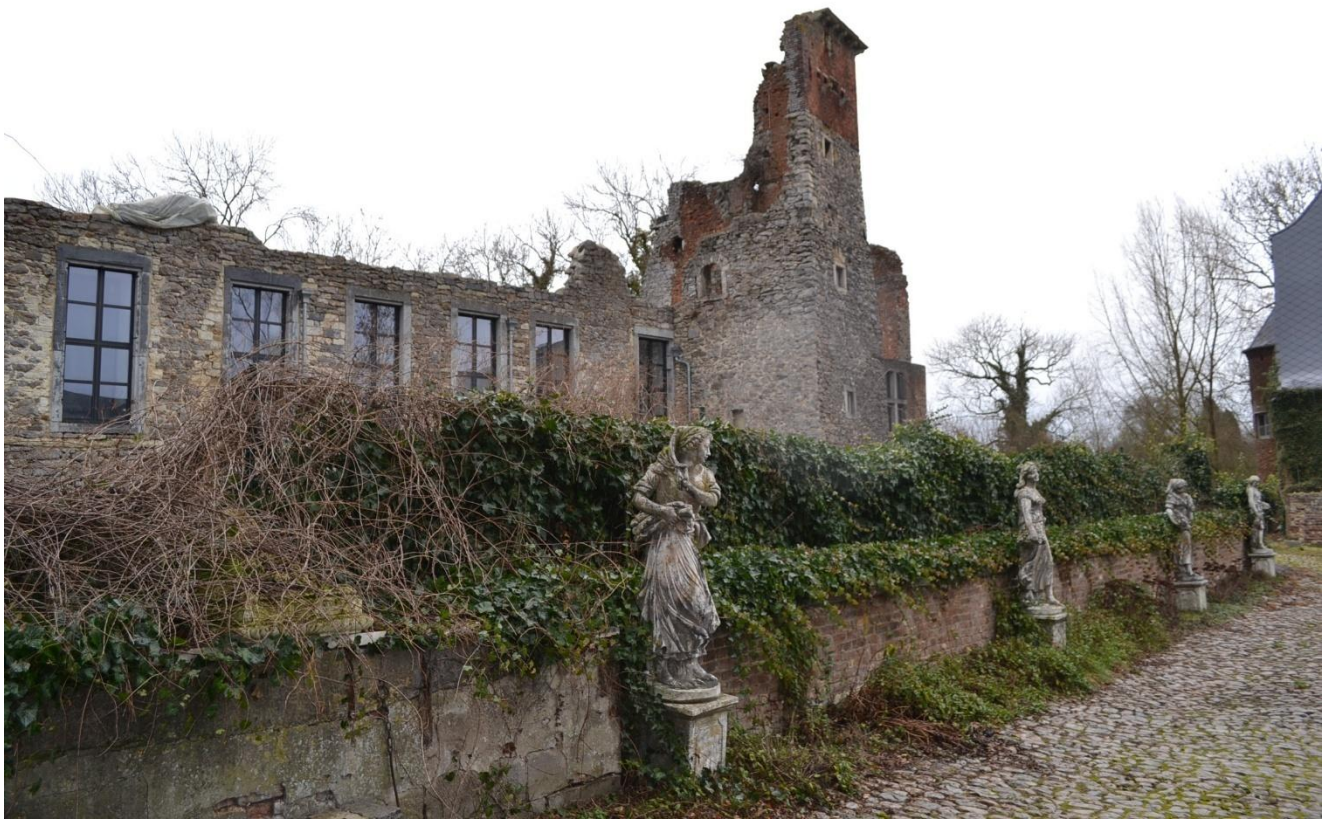
D) La vieille tour du château : le toit et le dernier étage se sont effondrés et n'ont jamais été restaurés.

- E) Les murs de clôture. Les mêmes clichés permettent le constat qu'ils ont été percés à divers endroits.
- F) Les pans de muraille du château.

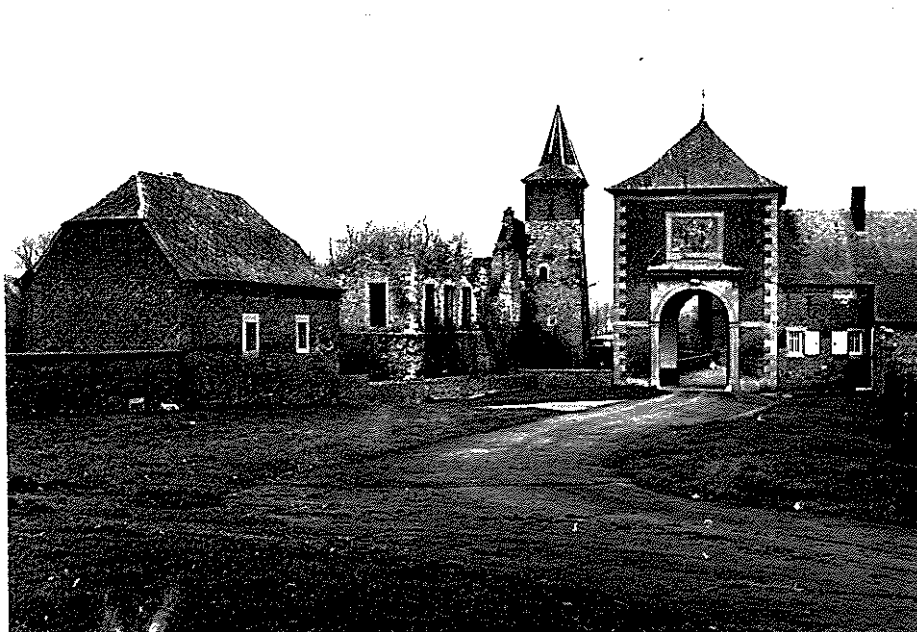
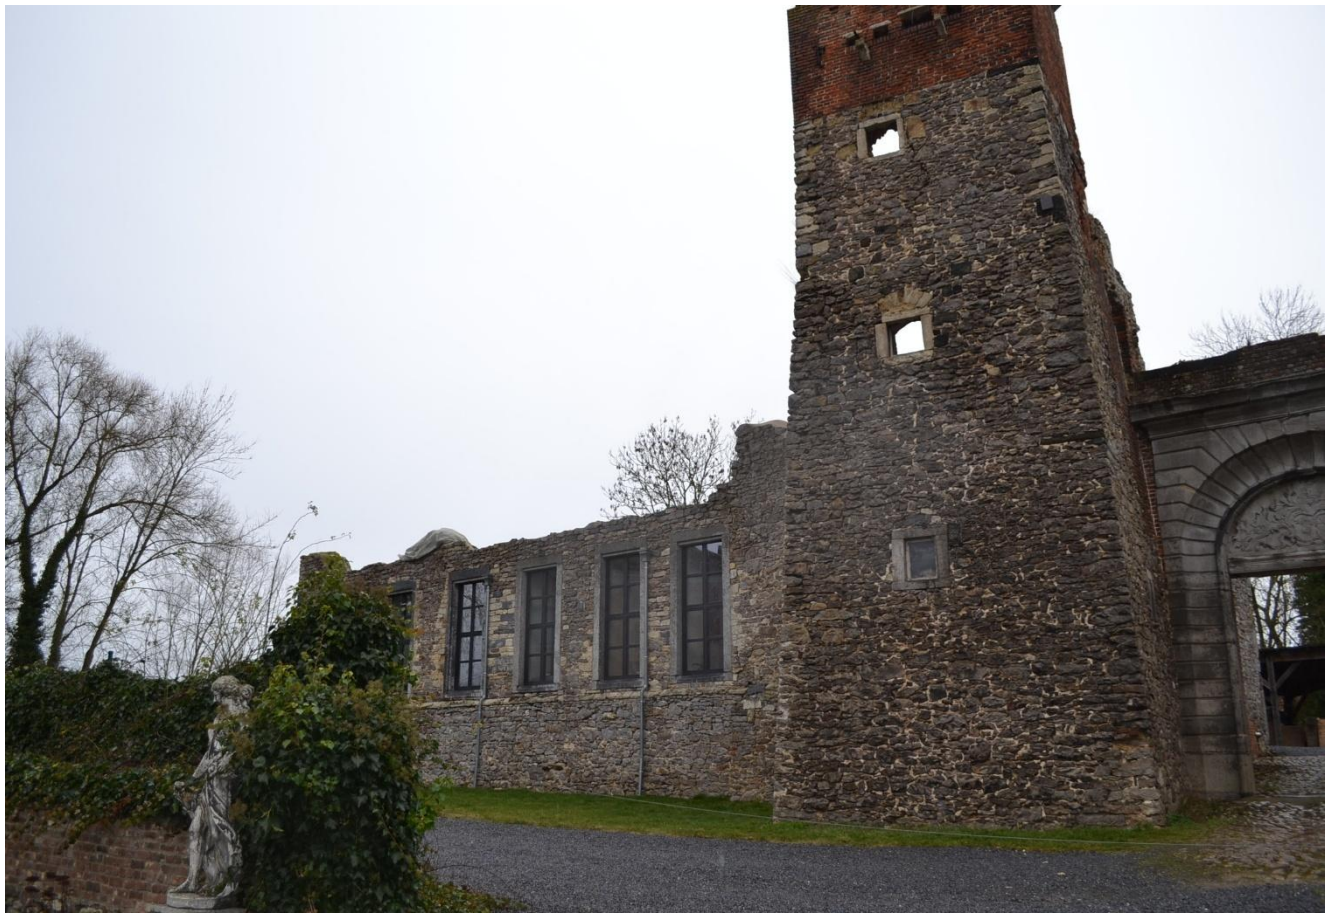
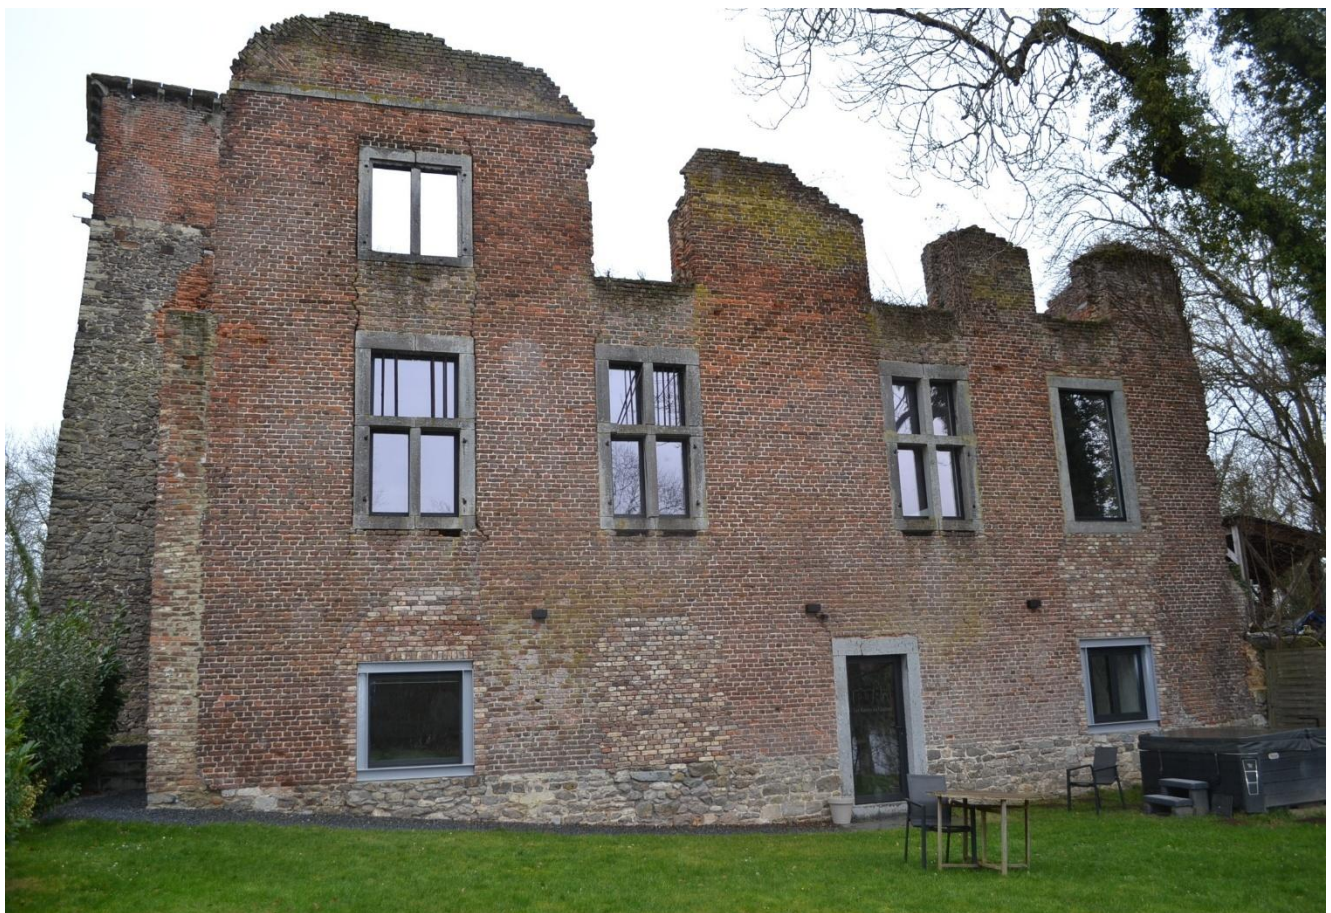
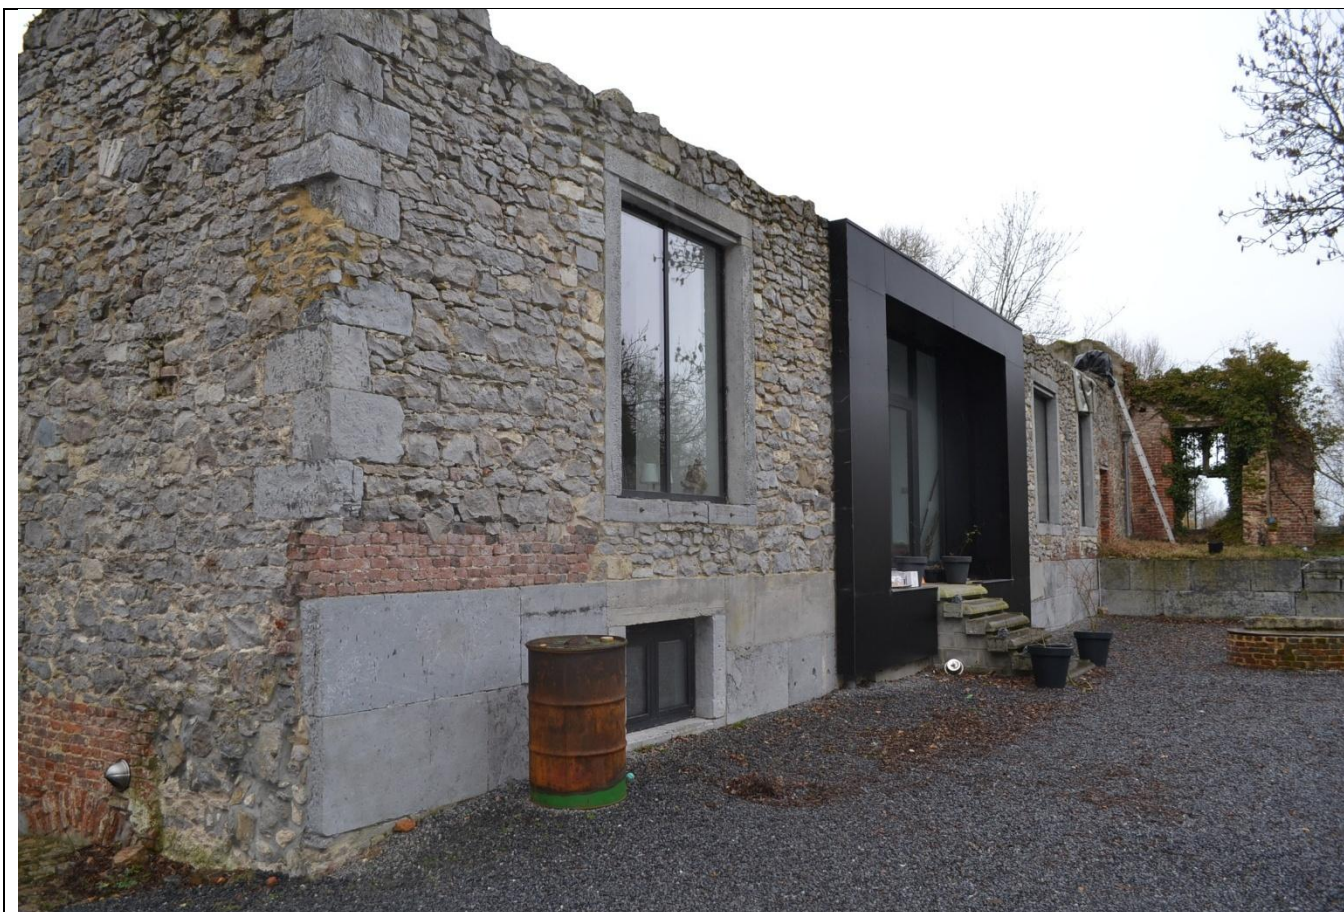
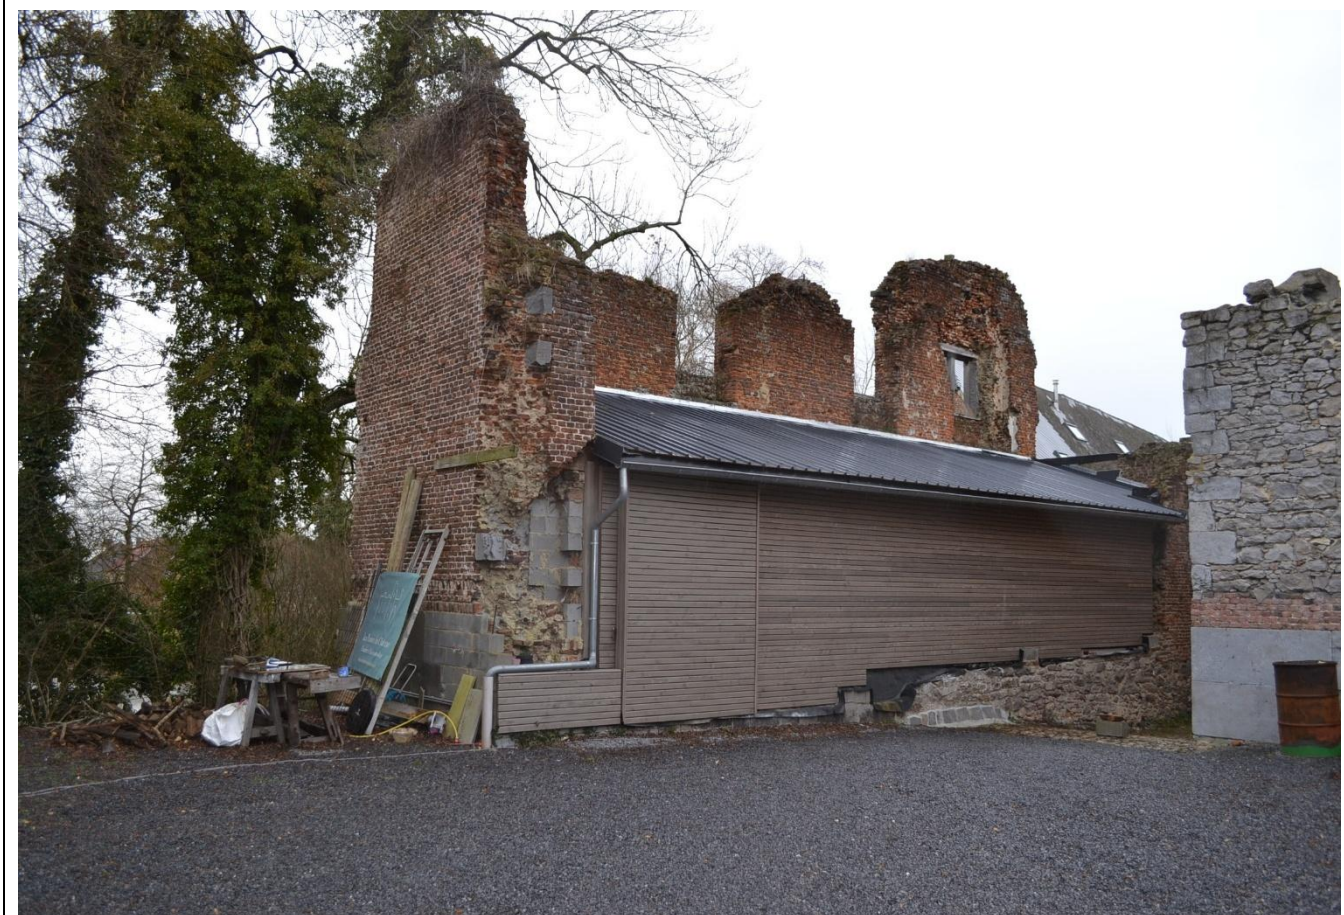
Il étaient déjà bien abîmés mais leur dégradation s'est accrue depuis le classement. Les aménagements d'architecture contemporaine rendent désormais l'ensemble incohérent.

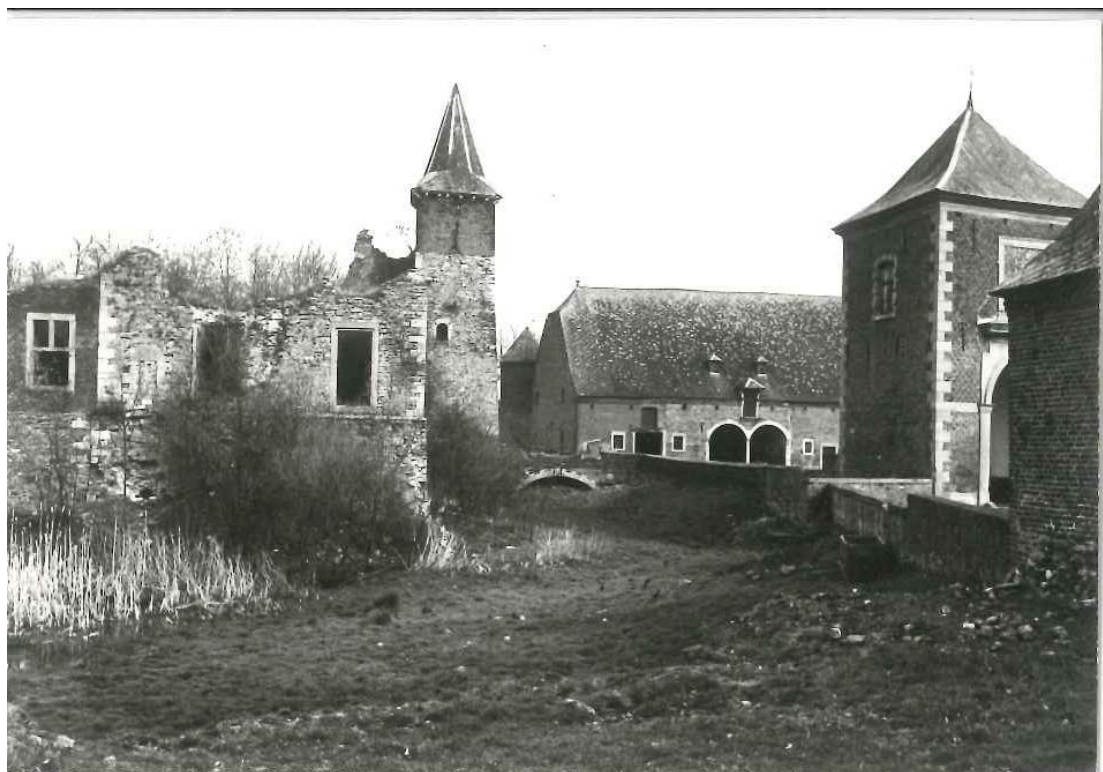
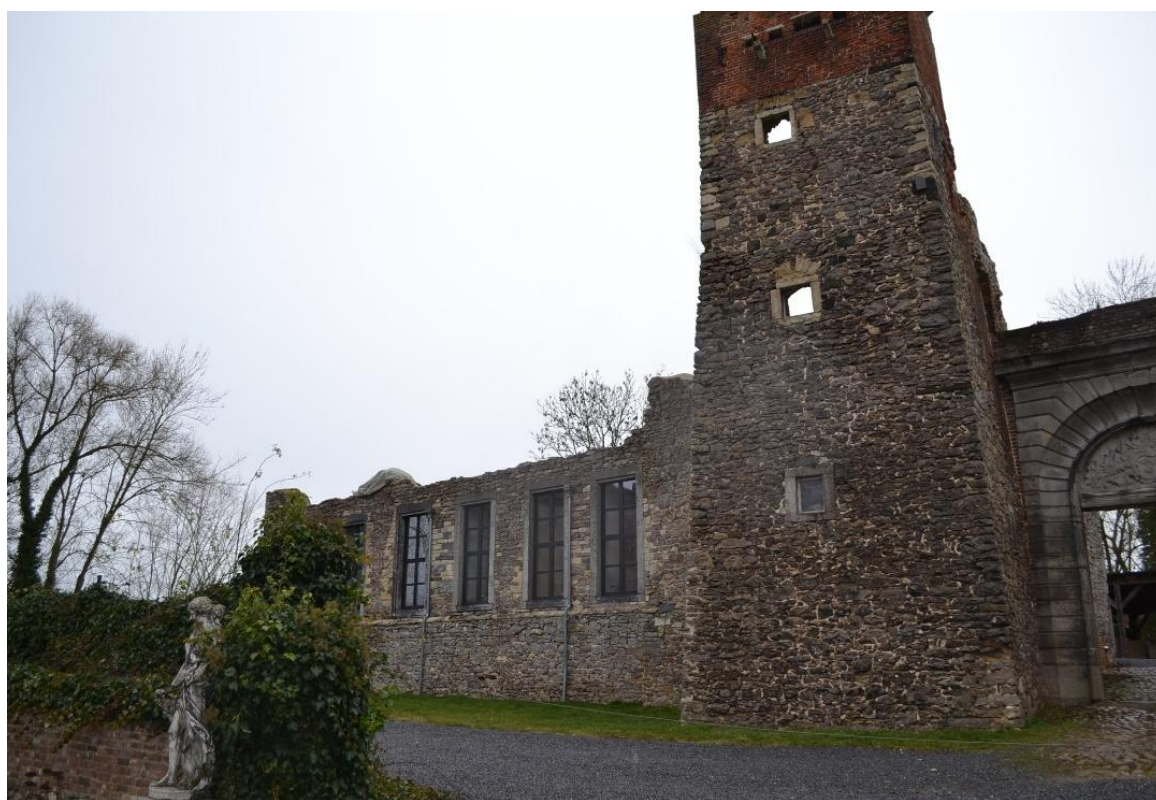
G) Le pont d'accès au château a été démoli, les douves ont été comblées.

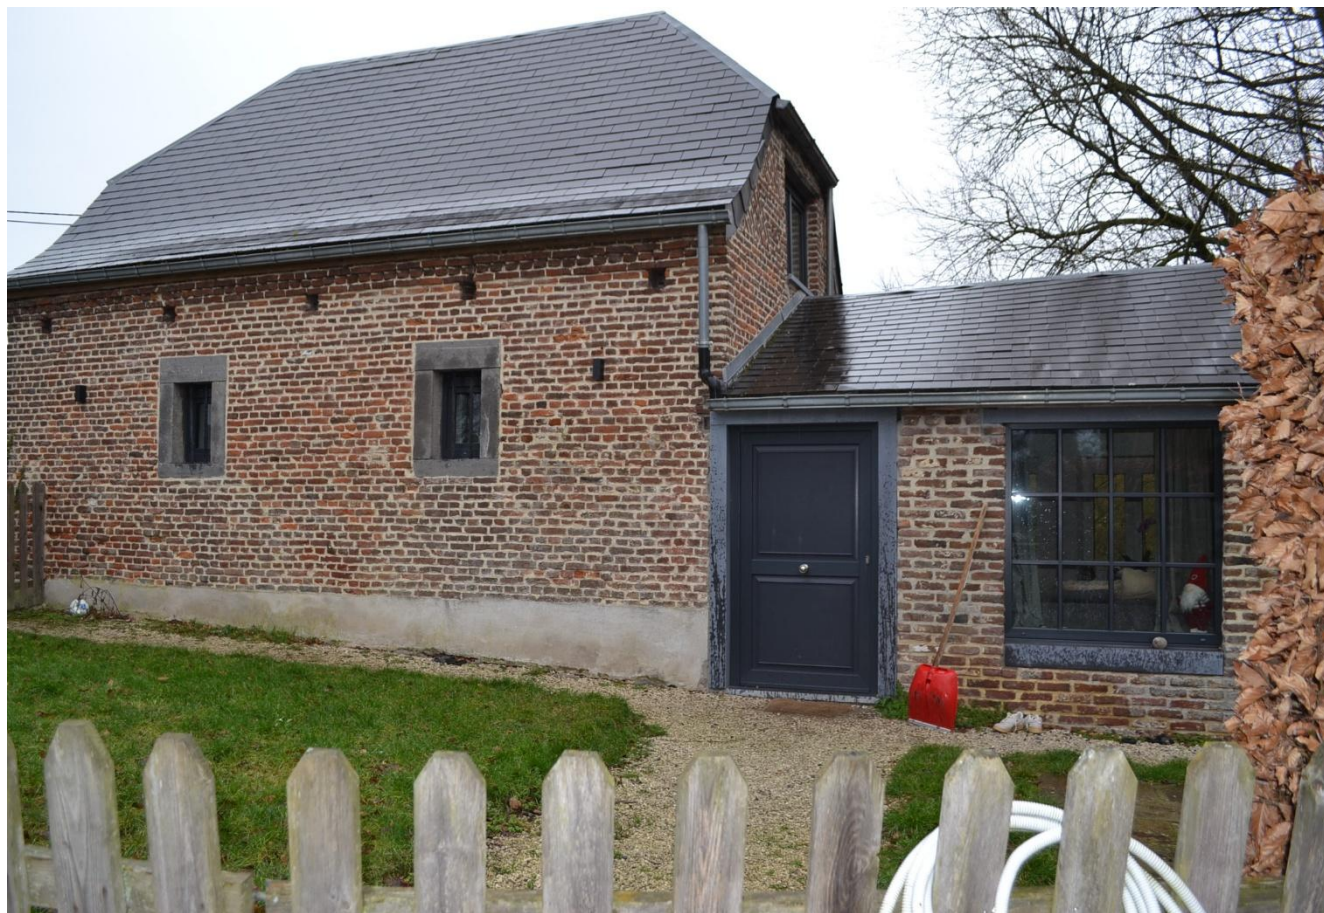
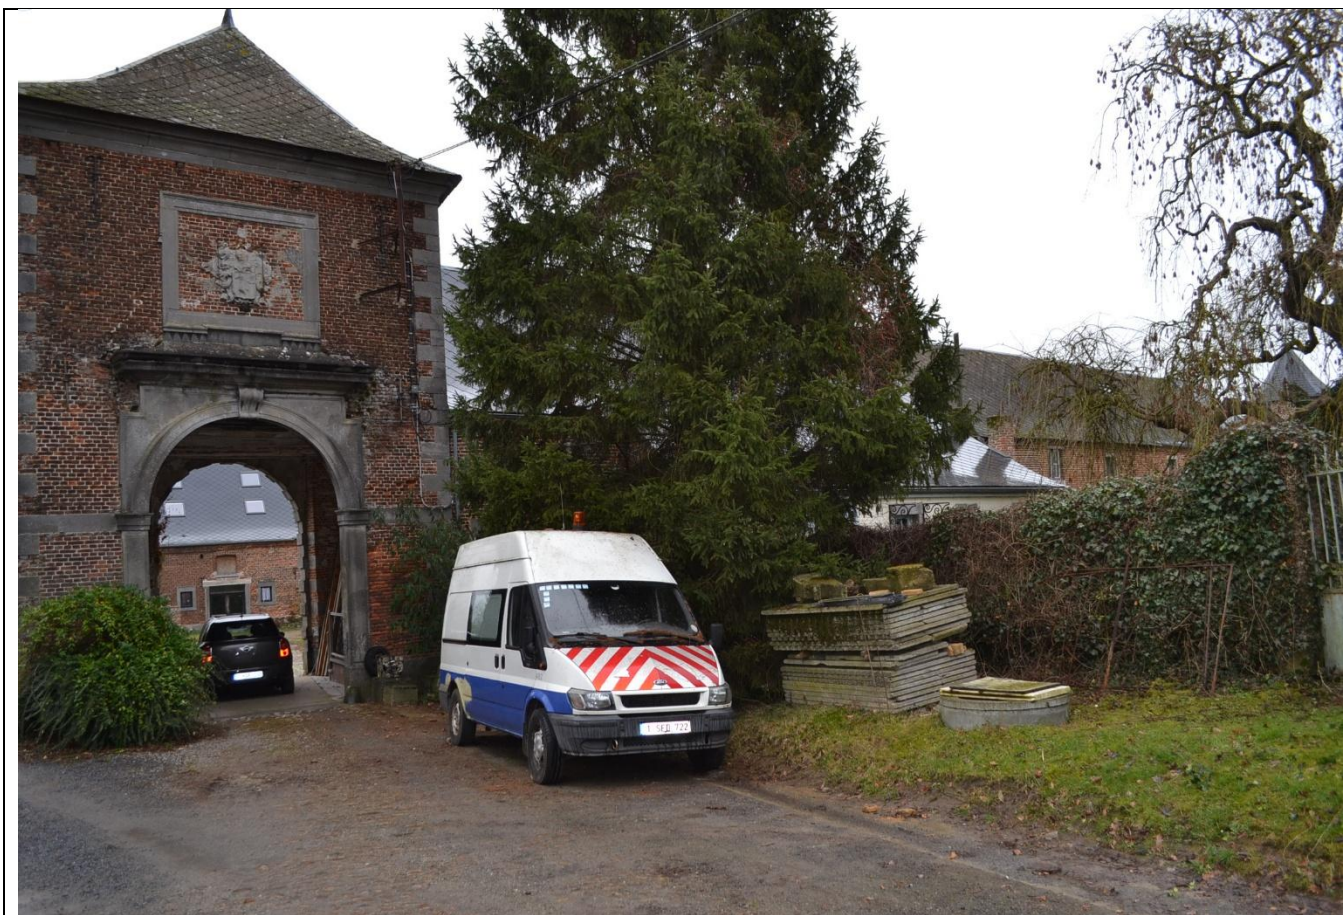
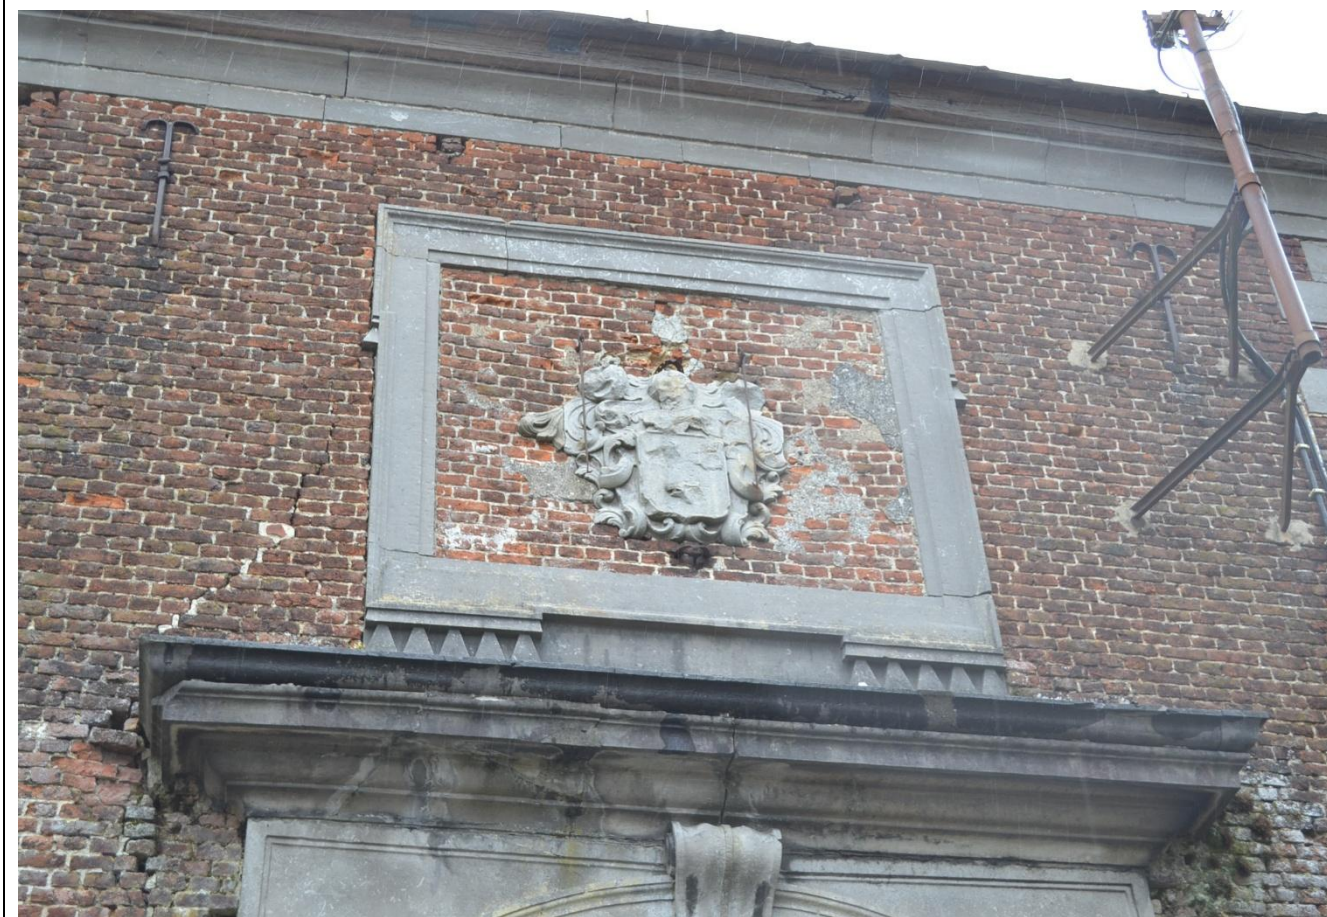
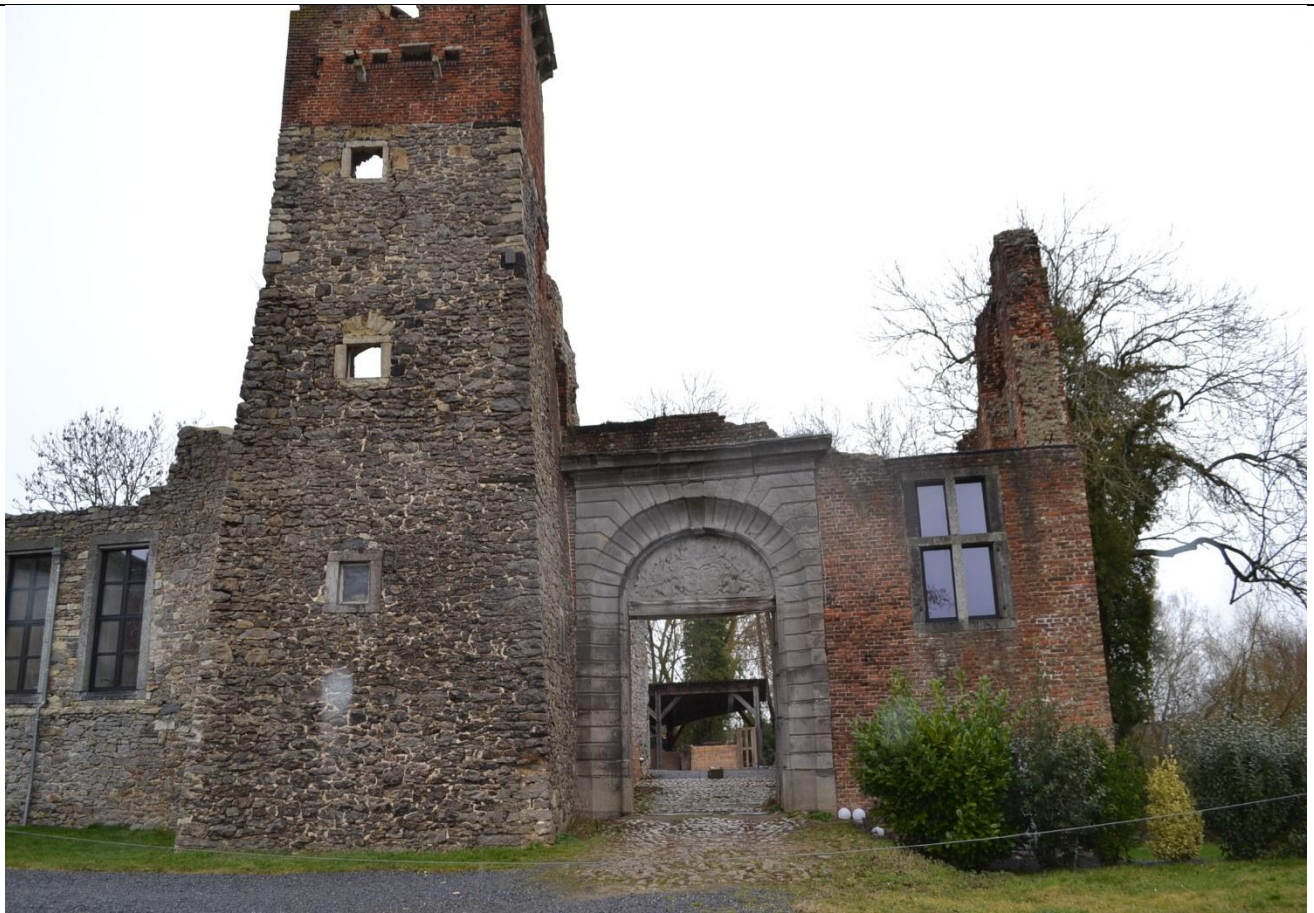
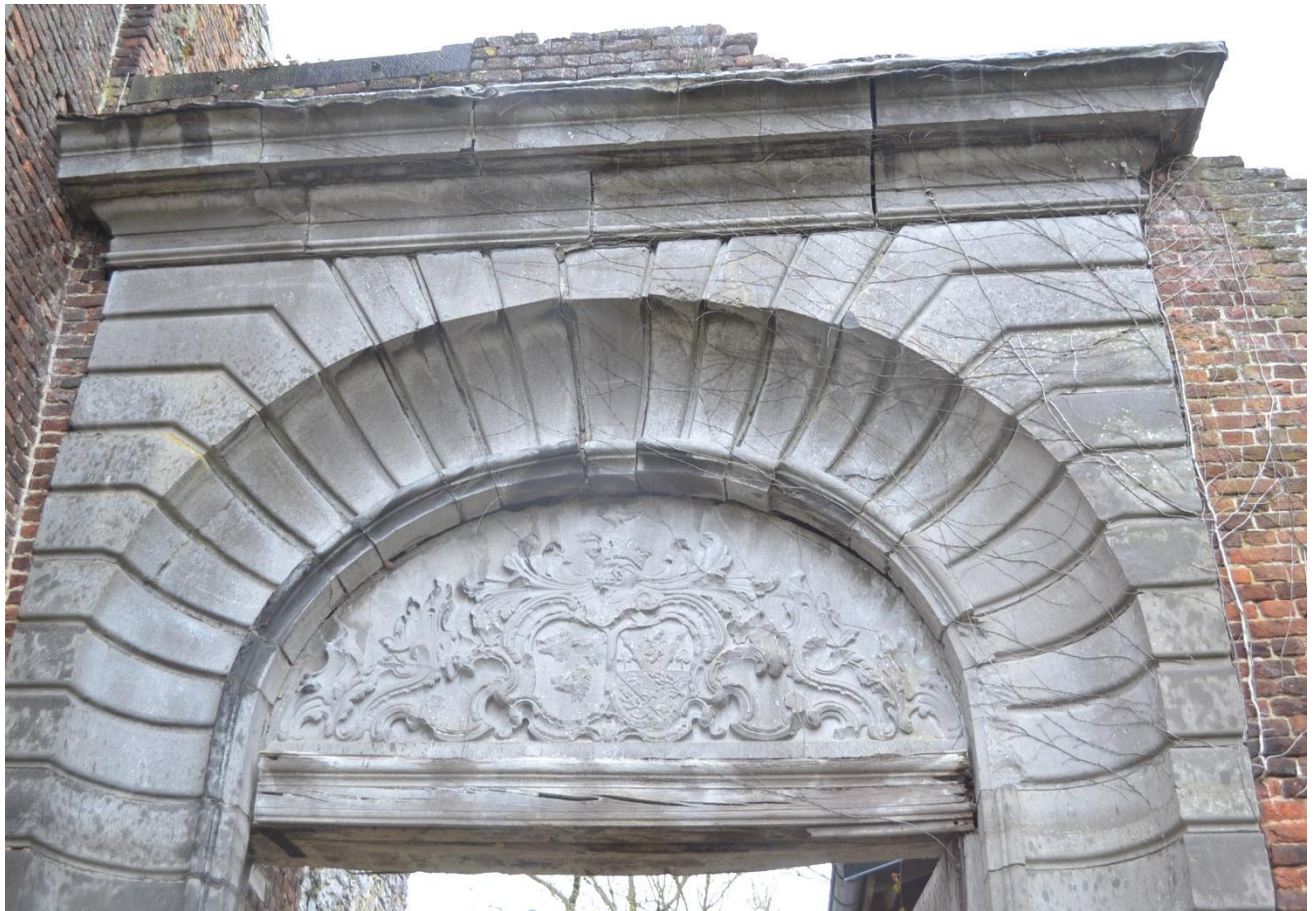
H) Subsistent en bon état patrimonial : la forge, le portique de la ferme et le portail du château.
