Etude préliminaire à la restauration des deux portails romans

Localité: Tournai
 Institution: Cathédrale Notre-Dame
 Type d'objet: Portail d'église
 Titre de l'objet: Porte Mantile et Porte du Capitole

Date du rapport : 23/07/2014

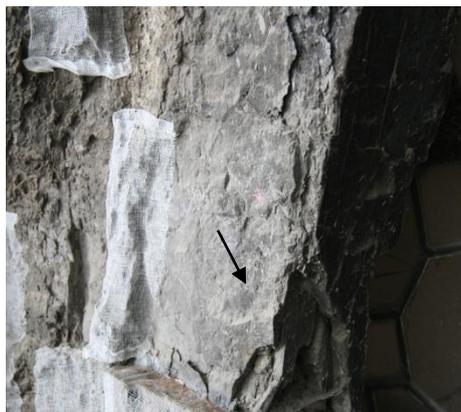
Fig. 16 Éclatement de la pierre (Porte Mantile, bandeau cintré).

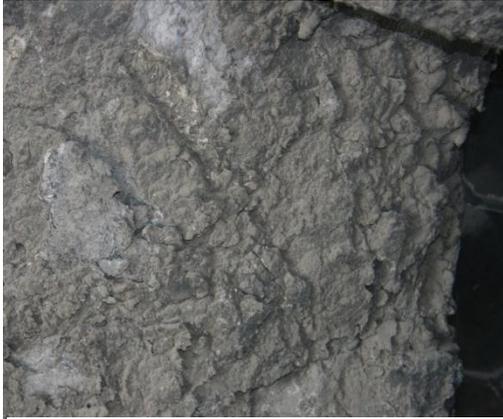
La majorité des pertes de pierre sont provoquées par le délitage (ou délamination) de la pierre. Le glossaire décrit le délitage comme un détachement selon une orientation préexistante de la pierre, qui conduit à la dissociation d'une ou plusieurs couches de pierre (ICOMOS-ISCS, 2008).

Fig. 18 Délitage superficiel (Porte du Capitole, bandeau cintré).

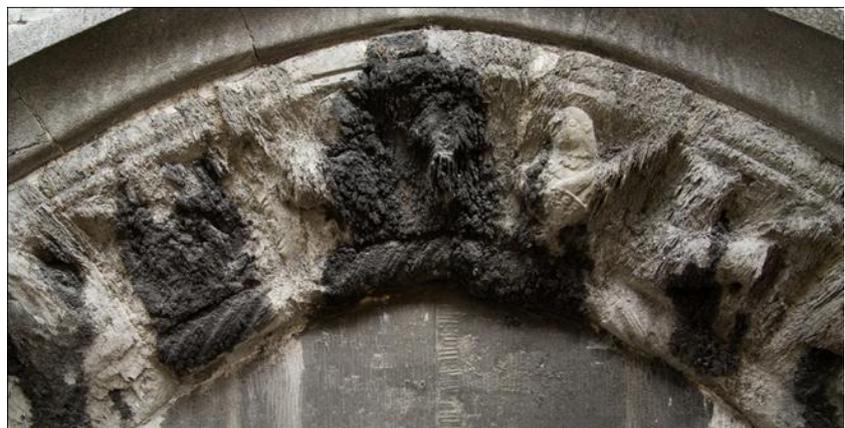
Fig. 24 Détail de la zone avec les sculptures les mieux conservées de la Porte du Capitole.

Les parties de pierres d'origine qui subsistent encore correspondent au noyau plus compact et sain du banc de pierre. En général la surface de la pierre autour de ce noyau est marquée soit par un délitage profond soit par une croûte de gypse importante.

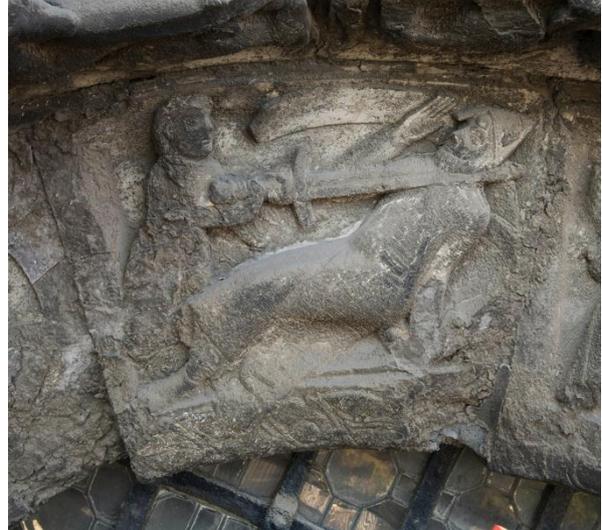
Fig. 29 Volume de pierre BC3 : un bel exemple de sculpture romane encore conservé.

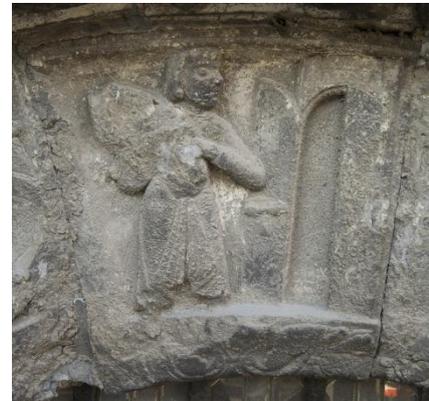
- Blocs de pierre présentant un délitage restreint et une fine croûte de gypse.

Fig. 42
Exemple d'un délitage restreint et une fine couche de gypse

Ces zones englobent principalement des blocs dont les sculptures d'origine sont encore clairement identifiables. Elles présentent toutefois différentes couches de finition qui influent sur le nettoyage et dont il faut, par conséquent, tenir compte.

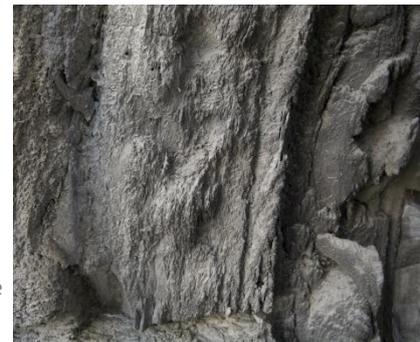
- Blocs de pierre présentant un délitage prononcé et une croûte de gypse fine ou inexistante.

Fig. 43
Exemple d'un délitage prononcé et une croûte de gypse fine ou inexistante

Ces zones requièrent un léger nettoyage superficiel parce qu'il convient de privilégier le traitement de consolidation

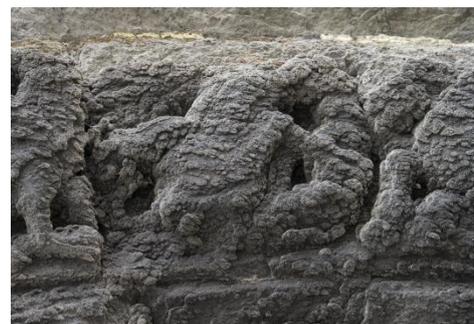
- Blocs de pierre présentant un délitage restreint, voire imperceptible, et une épaisse croûte de gypse framboïdale. Diverses études ont révélé la cohésion limitée de la pierre naturelle sous de telles croûtes de gypse.

Fig. 44
Exemple d'un délitage restreint et une épaisse couche de gypse

Le nettoyage de ces zones constitue le volet le plus important de leur traitement.

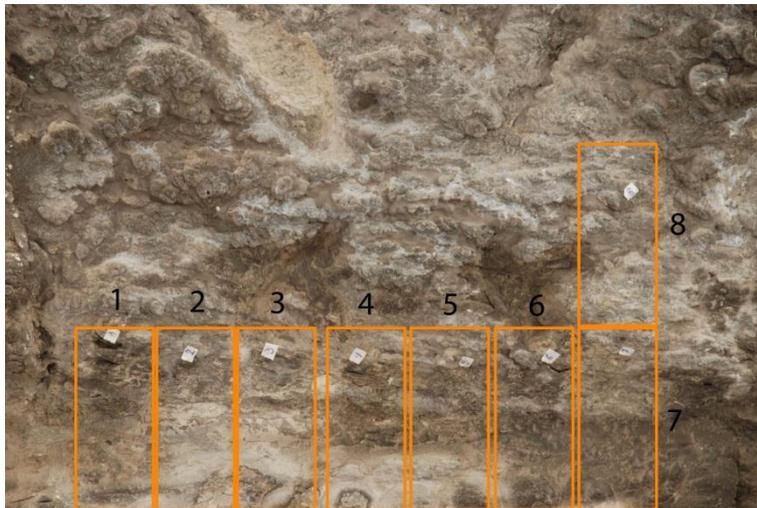
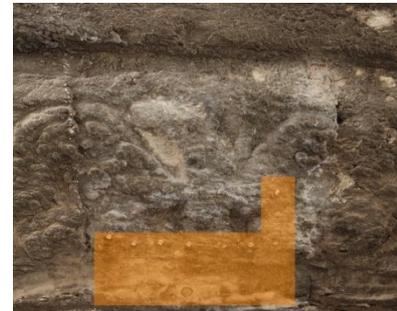
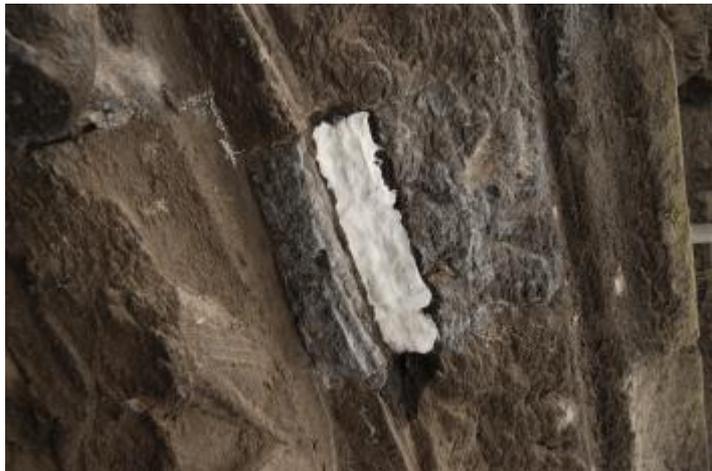
Localisation de la zone-test : bloc de pierre PM.VT_28 – zone inférieure

Zone-test	Constats
PM.VT_28	<p data-bbox="427 286 1396 353">Défaut perpendiculaire à la courbure d'arche (gauche) La zone présente une délamination et beaucoup d'épaisses croûtes de gypse.</p> <p data-bbox="427 383 1396 488">Avant de pouvoir procéder au microsablage, une grande partie de ces croûtes devront d'abord être amincies au scalpel, après avoir été ramollies avec des compresses d'eau.</p>

<p data-bbox="427 1014 1396 1120">Les granulats très fins (oxyde d'alumine moy. 30 µm et microbilles de verre 0-45 µm) ne permettent qu'un nettoyage irrégulier et lent, et le restaurateur a peu de contrôle sur ce qu'il fait.</p> <p data-bbox="427 1149 1396 1254">Les oxydes d'alumine 240 (moy. 50 µm) et 180 (moy. 70 µm) donnent tous deux un bon résultat : les granulats exercent clairement un effet sur les croûtes noires.</p> <p data-bbox="427 1283 1396 1350">Les microbilles avec une granulométrie de 45 à 90 µm et de 75 à 150 µm donnent également un bon résultat.</p> <p data-bbox="427 1379 1396 1525">Le résultat obtenu avec des abrasifs plus gros ne donnent pas un résultat satisfaisant. La croûte de gypse est enlevée relativement vite avec une pression de 2 bar, ce qui rend le contrôle du nettoyage difficile. L'oxyde d'alumine 90 µm et les microbilles 150-250 µm sont trop agressifs.</p> <p data-bbox="427 1554 1396 1621">Le carbonate de calcium a des grains assez gros mais est tendre. Sur cette zone de test, il n'a exercé aucun effet.</p>

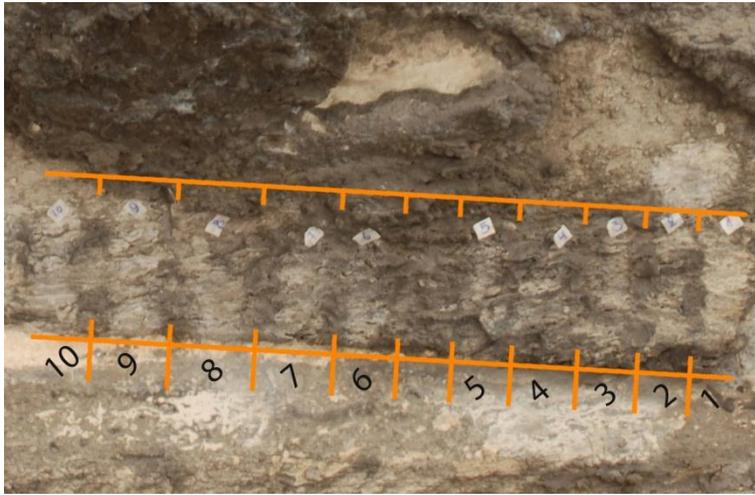
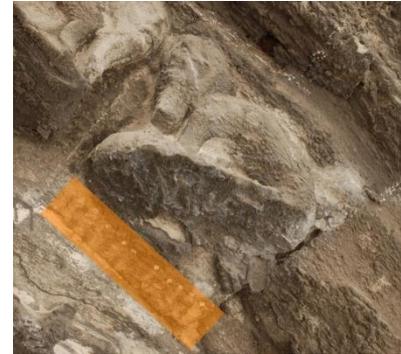
Localisation de la zone-test : bloc de pierre PM.VCD_19 – moitié droite – surface plane sous la figure

Les résultats des tests en bas de la zone PM.VCD_19 correspondent aux tests effectués sur la zone PM.VT_28. Des résultats similaires ont été obtenus durant le microsablage. Seuls le débit et la pression ont été augmentés, ce qui montre que la technique du microsablage a une action plus abrasive sur les croûtes de gypse. Un test complémentaire a été exécuté au scalpel (voir le test n°1). La croûte de gypse a été enlevée manuellement, ce qui a donné un bon résultat. Il apparaît ainsi que le microsablage et l'élimination au scalpel peuvent être appliqués simultanément.

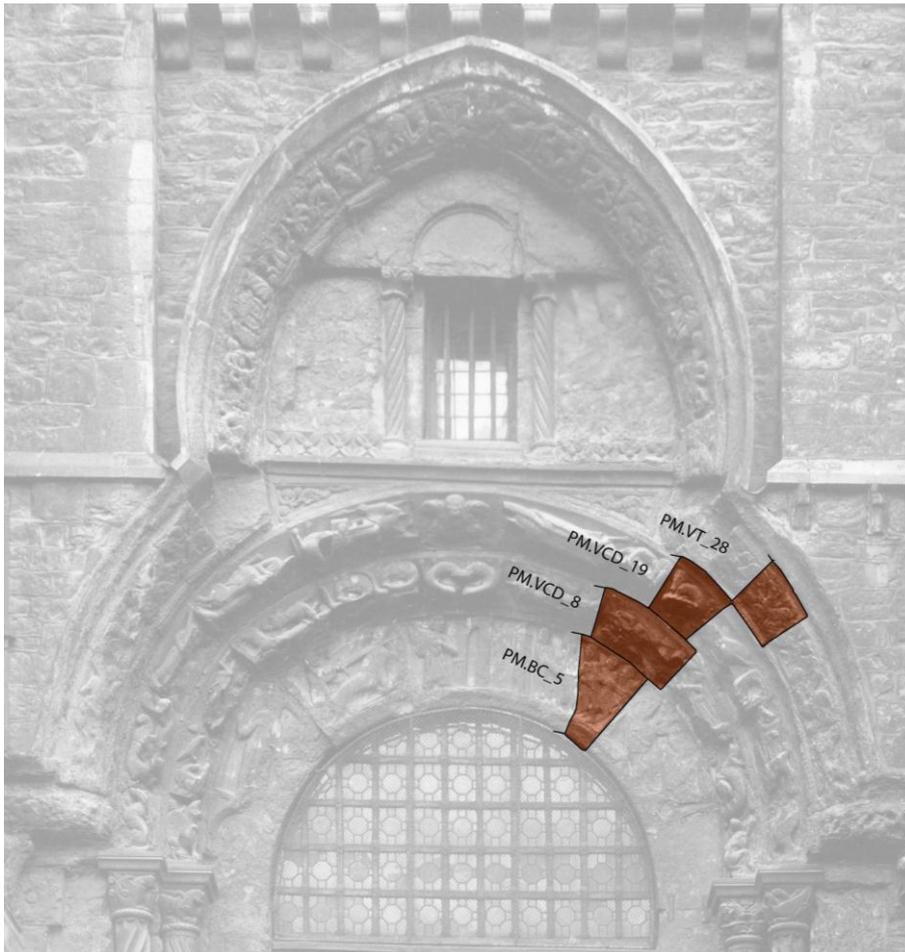
Fig. 46
Localisation de la restauration
pilote

Pour montrer clairement le résultat final du traitement proposé, une restauration pilote a été réalisée sur la porte Mantile. La surface de test couvre les différents phénomènes de dégradation et les différents types de pose des blocs de pierre.

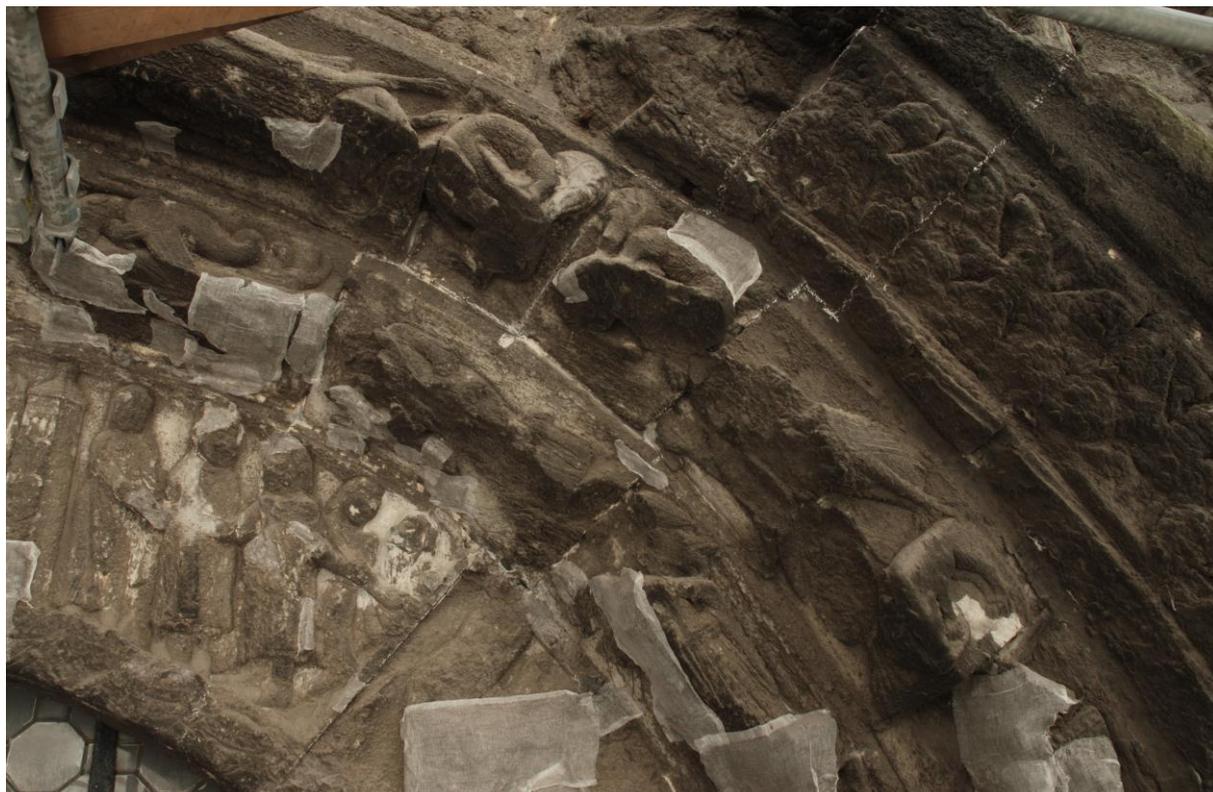
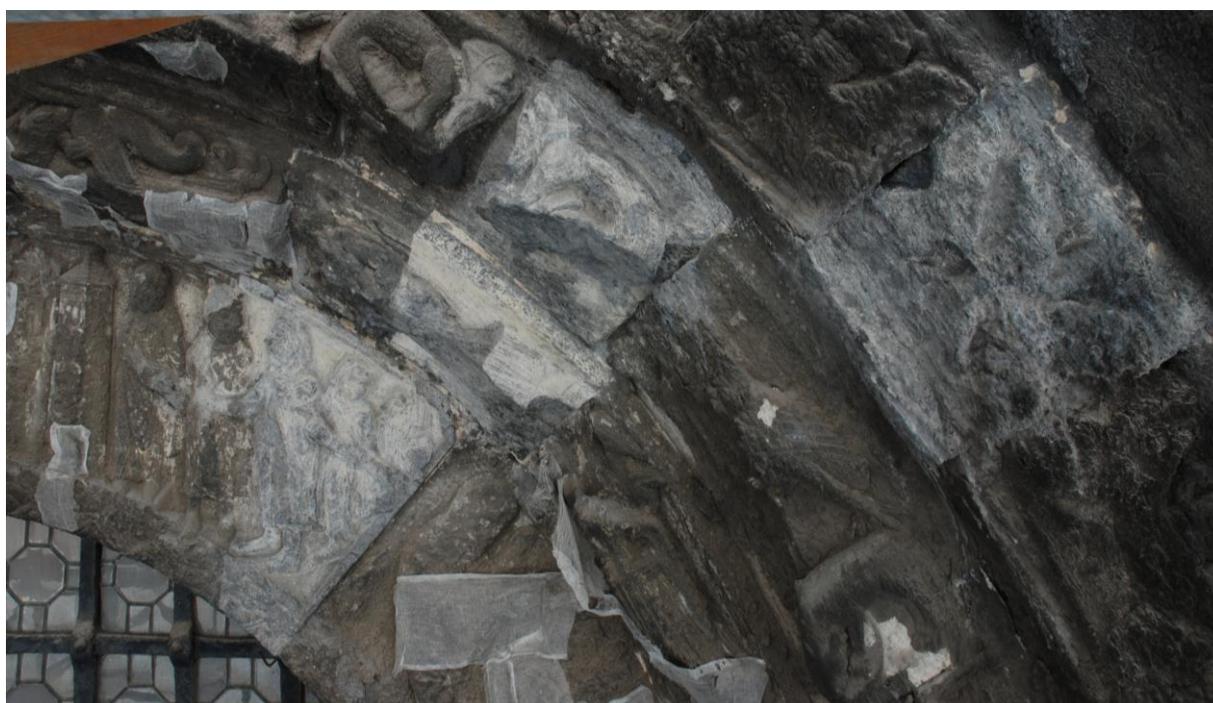
Fig. 47 et 48
Zone de test avant et après traitement

Dans un premier temps, la surface des différentes zones a été dépoussiérée à l'aide d'une brosse douce. Ensuite, des injections à base de Syton X30 ont été effectuées selon le système modulaire de Wandler.

L'élimination des croûtes de gypse a mis au jour différentes fissures qui n'étaient pas visibles avant le nettoyage. Des injections complémentaires ont été entreprises. Ces injections ont été réalisées selon la même méthode que pour la consolidation de la pierre avant nettoyage.

Les injections ont permis de nettoyer la surface sans perte de matière.

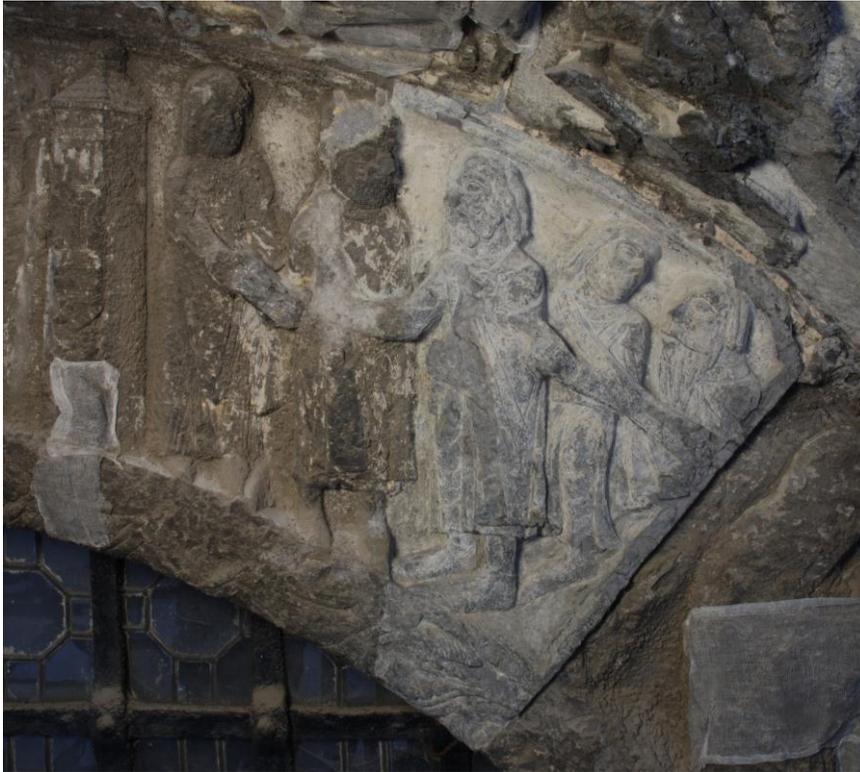
Fig. 49
PM.BC_5 avec à droite la zone de
test 4 après traitement

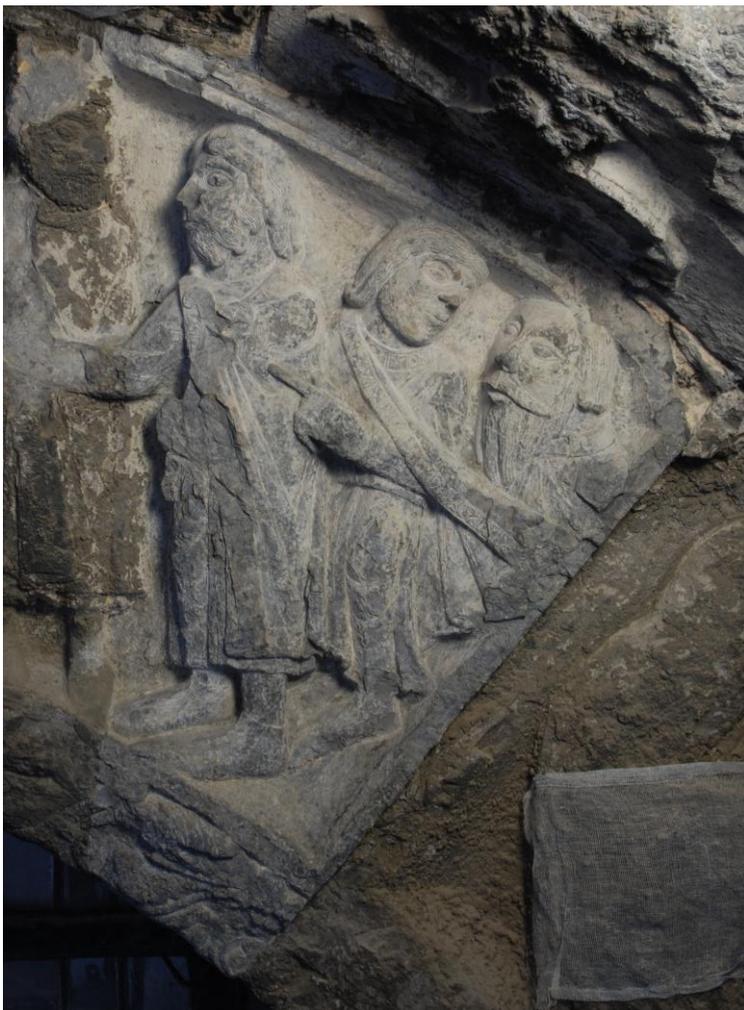
Fig. 50
Zone de test 4 après traitement

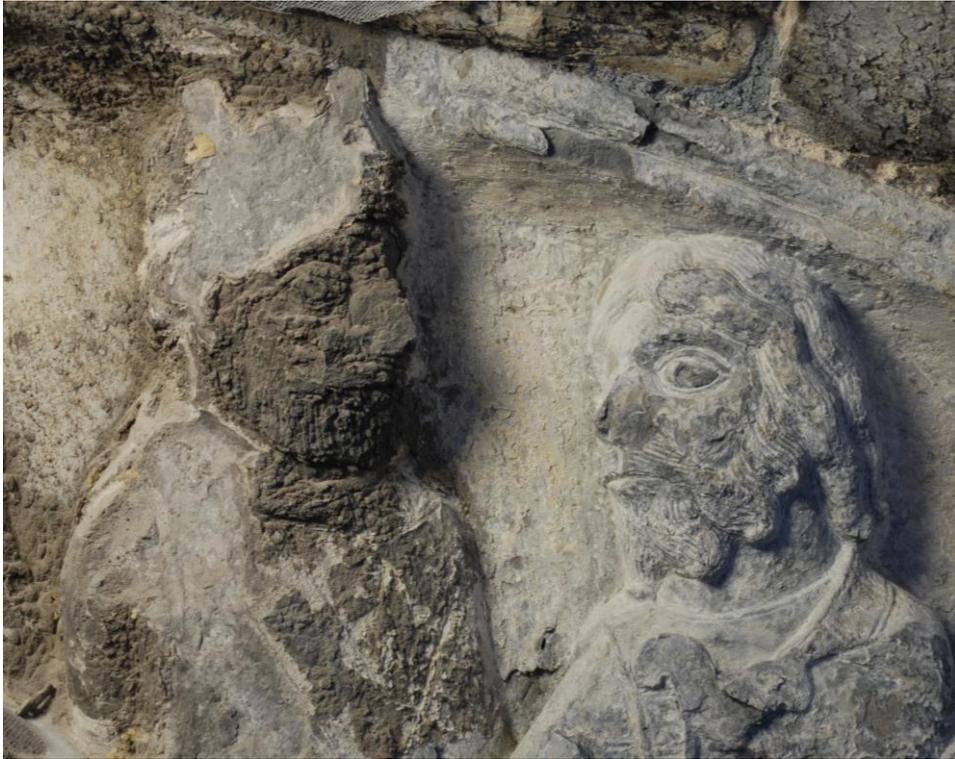
Fig. 51
Détail de PM.BC_5 avec à droite la zone de test 4 après traitement

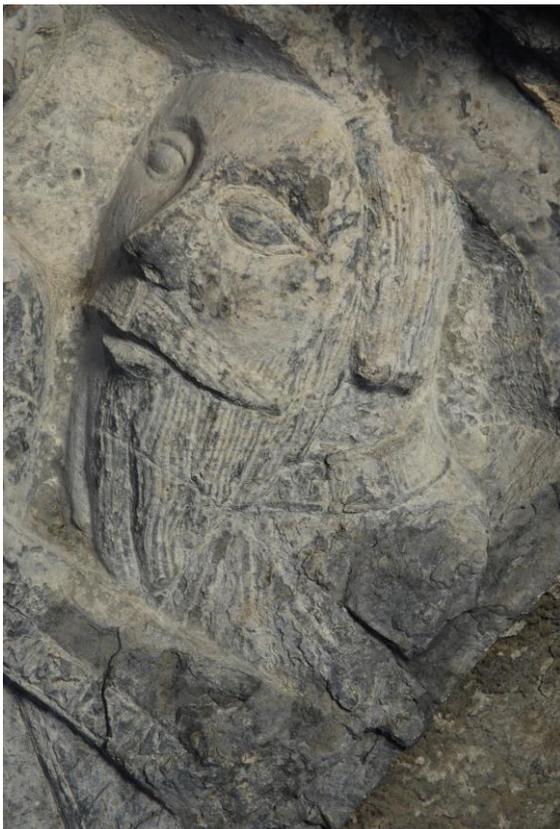
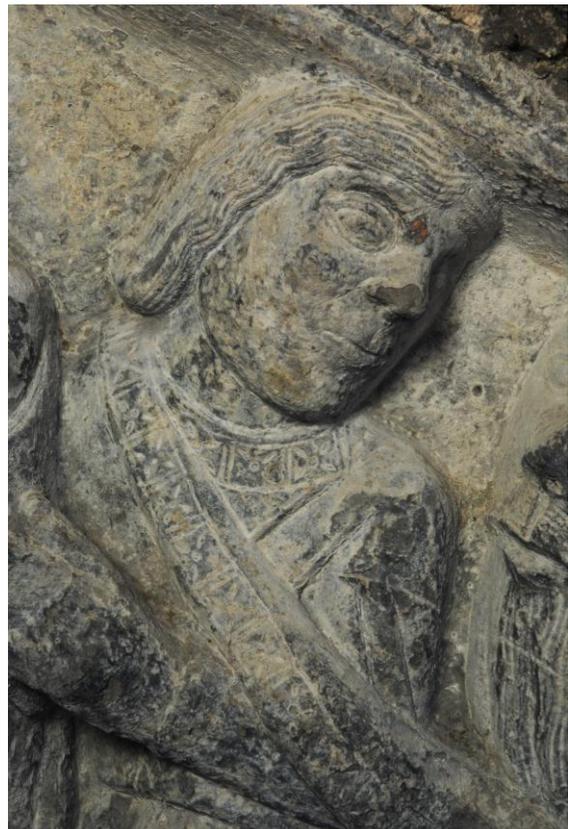
Fig. 52
Détails de la zone de test 4 après traitement

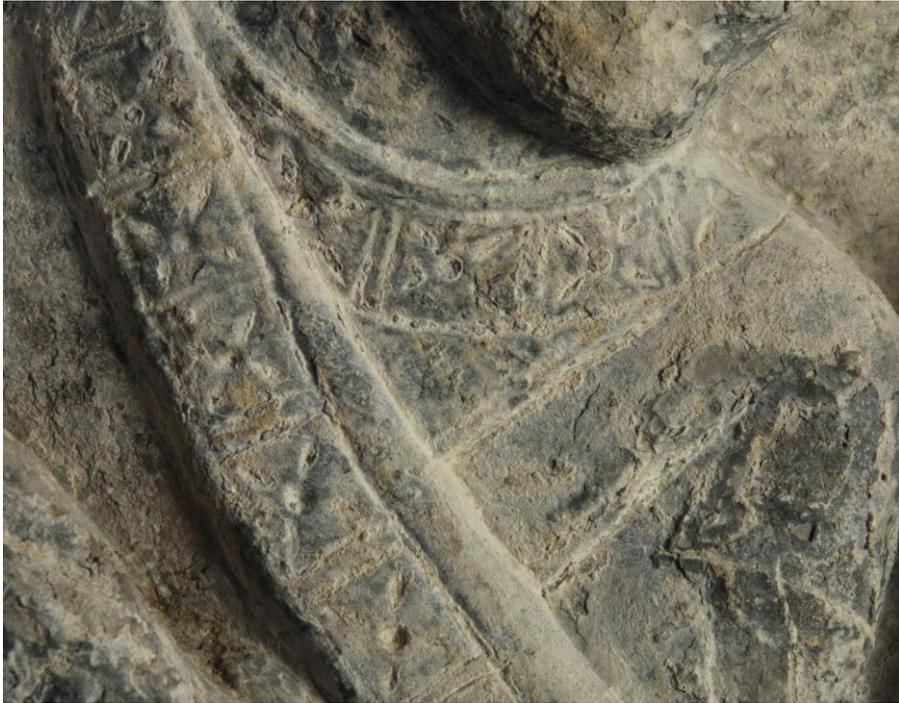
Fig. 53
Détails de la zone de test 4
après traitement

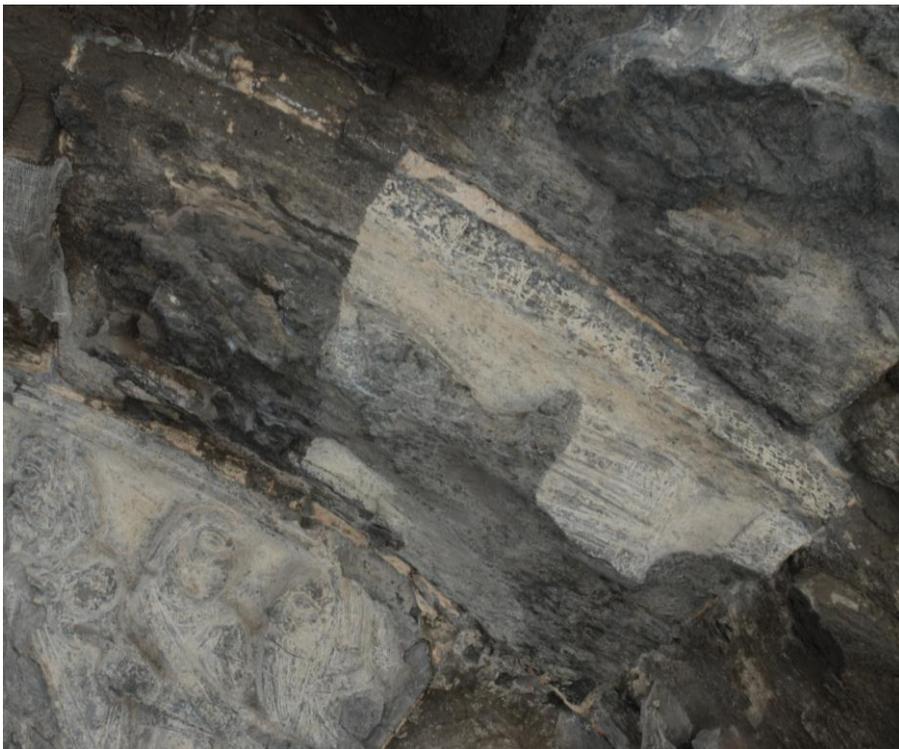
<p>PM.VCD_8</p>	<p>Délit perpendiculaire à la courbure d'arche (gauche)</p> <p>-Délitage > 2 cm</p> <p>-Croûte noire épaisseur moyenne (2-10 mm) et épaisse (> 10 mm)</p>
<p>Zone 4</p>	<p>PM.BC_5 (moitié droite)</p>	<p>Délit parallèle au parement</p> <p>-Délitage superficiel < 1 cm (local)</p> <p>-Croûte noire mince (0-2 mm)</p>

Fig. 54
PM.VCD-8, zone 3
À moitié traité

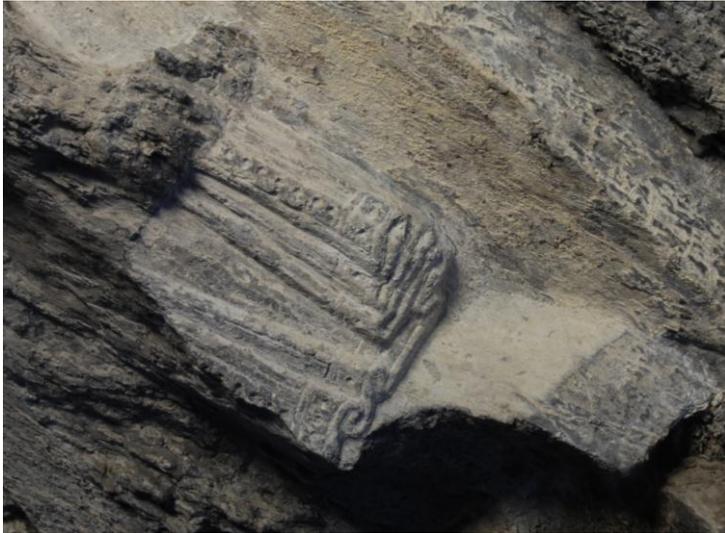
Fig. 55
Détail de la zone de test 3
après traitement

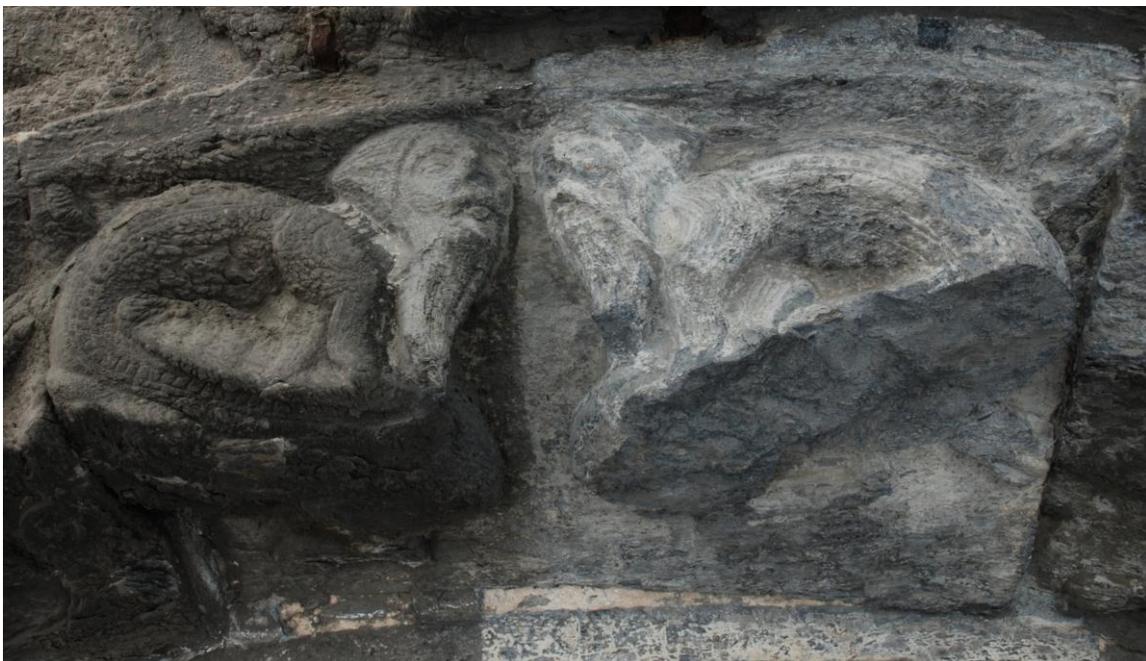
Fig. 56
PM.VCD-19,
zone 2
Après
traitement

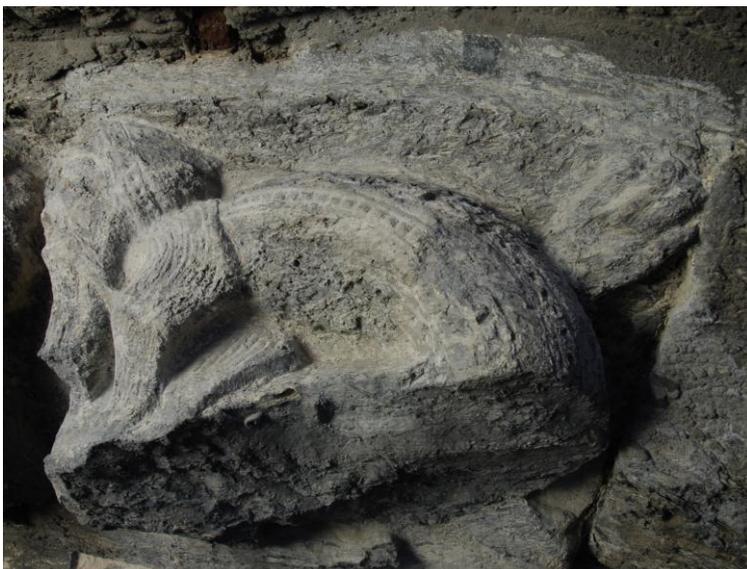
Fig. 57
Zone 2
Après traitement

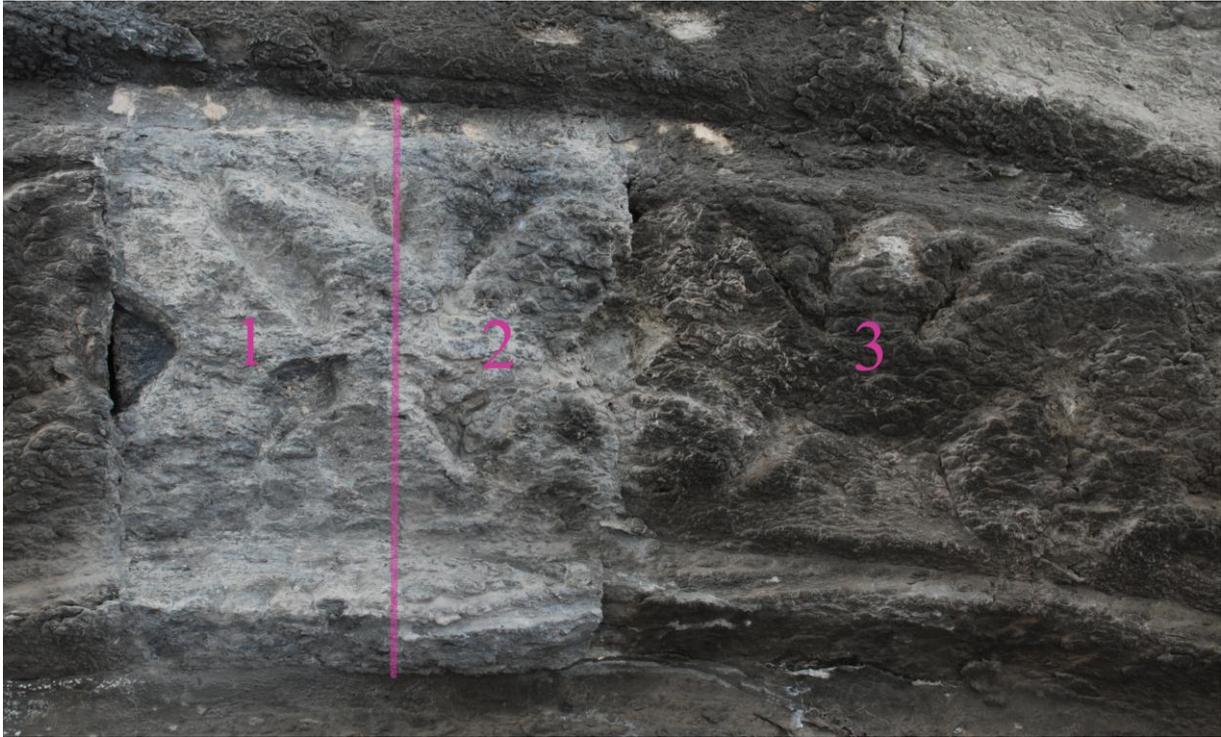
Fig. 58
PM.VT-28 et PM.VT-29, Zone 1

Nr. 1 : Après traitement (Injection et nettoyage),
nr. 2 : Après injection,
nr. 3 : avant traitement

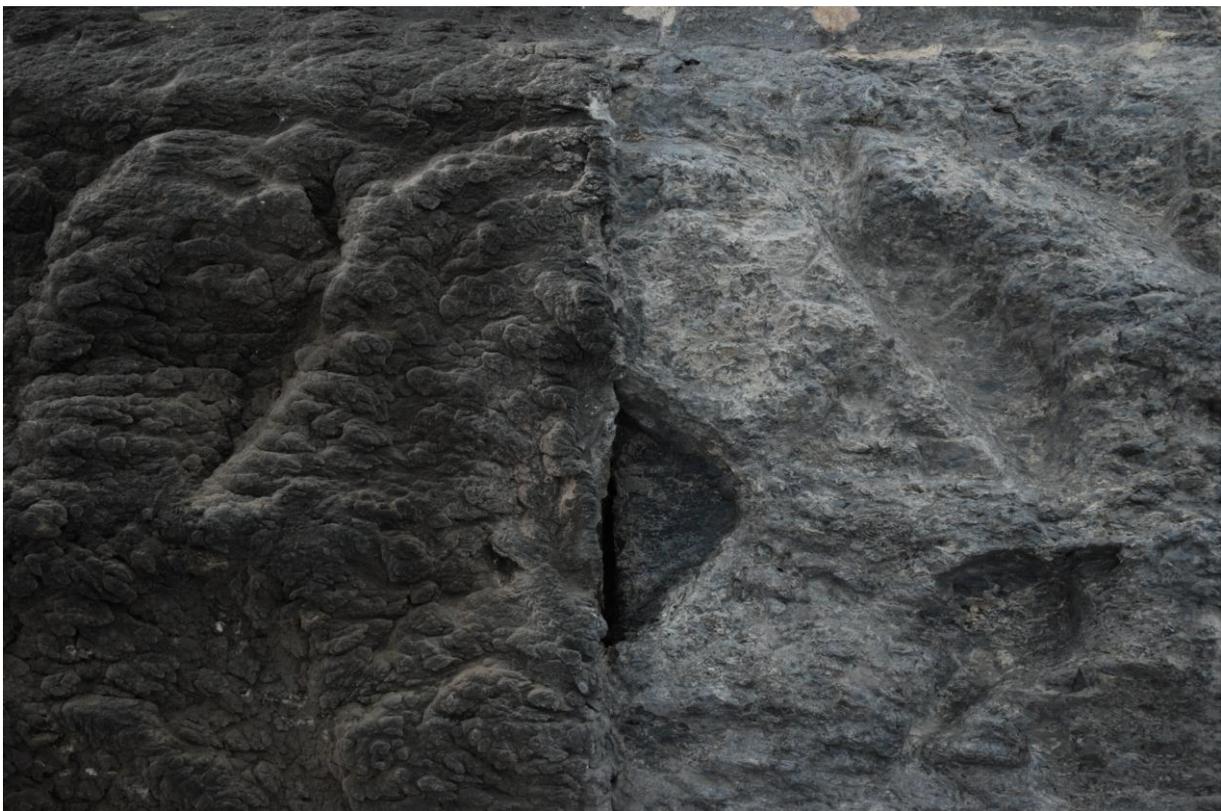
Fig. 59
PM.VT-27(gauche) non traitée et PM.VT-29 (Zone 1) après traitement
