**BINCHE – HOTEL DE VILLE – CHANTIER DE RESTAURATION DE L'ENVELOPPE EXTERIEURE –
DES COMPETENCES RARES ET REMARQUABLES AU SERVICE DE LA RESTAURATION DU
PATRIMOINE WALLON**

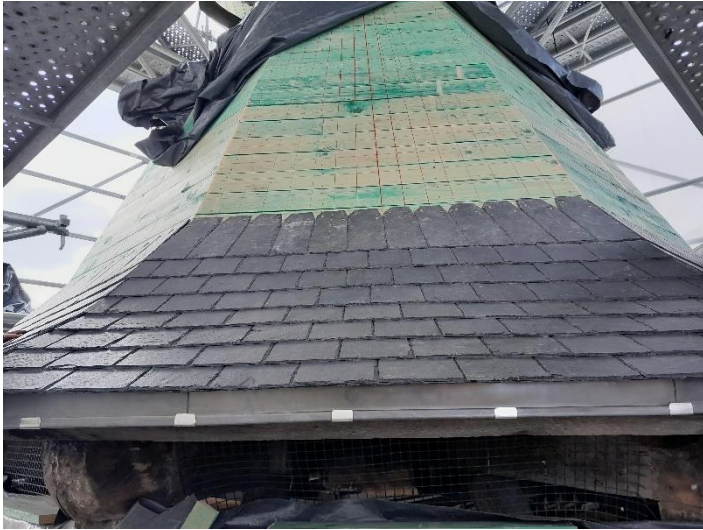
Le bulbe et la couverture à pans sont à leur tour soutenus par une structure ouverte en bois composée de poteaux formant un octogone. Ce volume accueille et protège le carillon c'est pourquoi on y observe deux niveaux d'abat-sons ceinturant l'ensemble. Toutes les menuiseries apparentes étaient protégées à l'aide de feuilles de plomb. Toutefois, nous dûmes constater que la qualité d'exécution de l'ensemble des protections en plomb était particulièrement médiocre, ils ne remplissaient que très partiellement leur rôle. L'ensemble des poteaux, aisseliers, poutres de ceinture ont été habillés, chaque élément indépendamment des autres, à l'aide de petites tables de plomb comme un immense puzzle 3D. A nouveau, chaque pièce de plomb a été achevée soit par un pli rechassé soit par un ourlet plein qui participe à la rigidité des éléments mais qui permet également d'orienter le sens de l'écoulement des eaux de pluie à l'endroit le plus opportun.

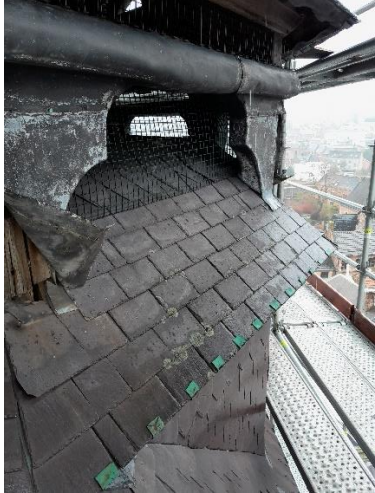
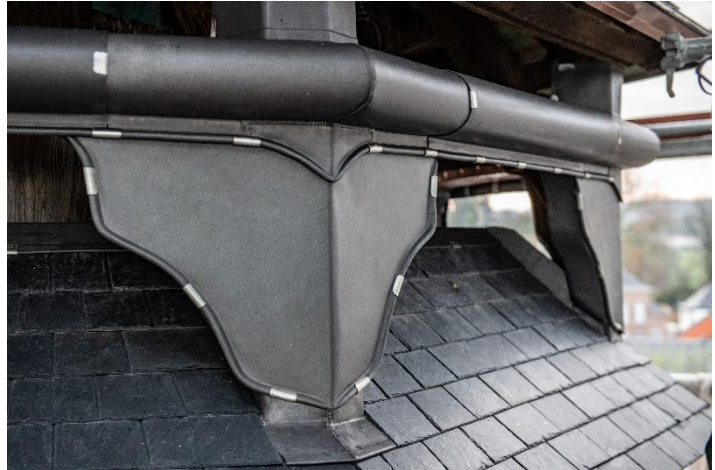
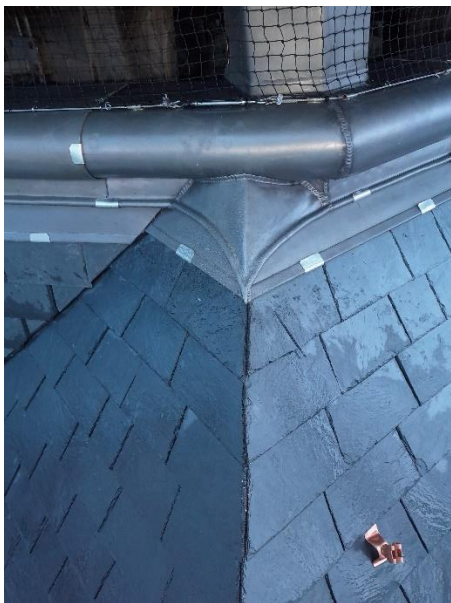
L'ensemble des lucarnes, hors beffroi, ont été également recouvertes à l'aide d'ardoises naturelles. Leur faîtage est réalisé selon le principe du faîtage « trois pièces » en plomb. Les arêtières sont gironnées à l'instar de la croupette offrant un aspect final particulièrement élégant. Les piédroits, traverses et pieds de lucarnes ont été recouverts de plomb en veillant à bien épouser, par un emboutissage délicat, les discrètes moulures imprimées dans le bois.
