Chéneau - Assemblage et mise en œuvre des feuilles de cuivre (FARCC n° 01.0414.01.01)

Cuivre, rivet, inox, zinc, couple galvanique, soudure, dilatation, recouvrement, compatibilité, membrane.

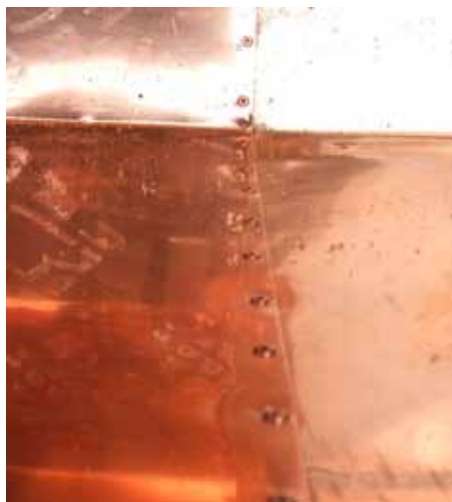
Rivetage préalable afin d'améliorer la résistance mécanique des assemblages © SPW

Lors de l'assemblage de deux feuilles de cuivre et préalablement à la soudure devant assurer l'étanchéité, les feuilles seront assemblées mécaniquement par rivetage dit « solide-serré ». Le recouvrement des deux feuilles, en fonction de l'écoulement des eaux, sera de 40 mm. Les rivets de Ø 3, seront en cuivre de type « au tas » ou « aveugles ». La ligne de rivet sera positionnée à maximum 10 mm du bord de la jonction et les rivets seront espacés de 30 mm.

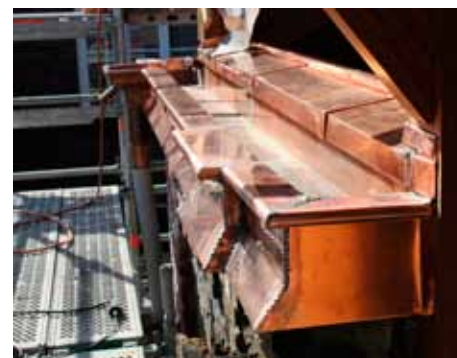
Chéneau type « encaissé » sur tête de maçonnerie © SPW
