## Chéneau – assemblage et mise en œuvre des feuilles de zinc (FARCC n° 01.0414.02.01)

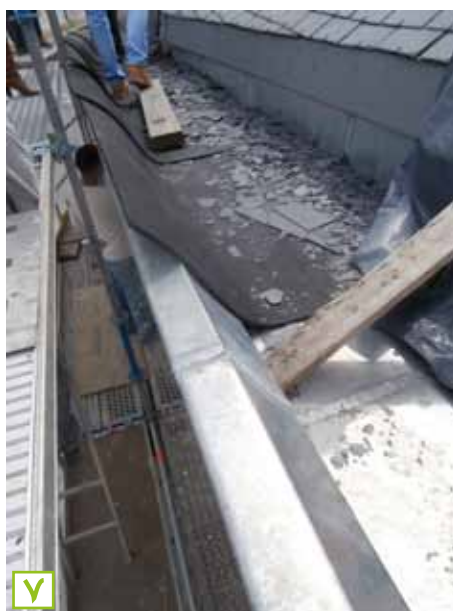
Pose d'un tapis en caoutchouc protégeant l'ensemble du bac de corniche © SPW

L'ensemble des ouvrages d'évacuation sera parfaitement protégé contre d'autres opérations de chantier, entre autres les interventions en couvertures et/ou les nettoyages par hydro-grésage ou autres. Aucun percement, déchirure, écrasement, cabossement des feuilles de cuivre ne sera toléré. Toute pièce dégradée sera intégralement remplacée à la charge de l'entreprise.

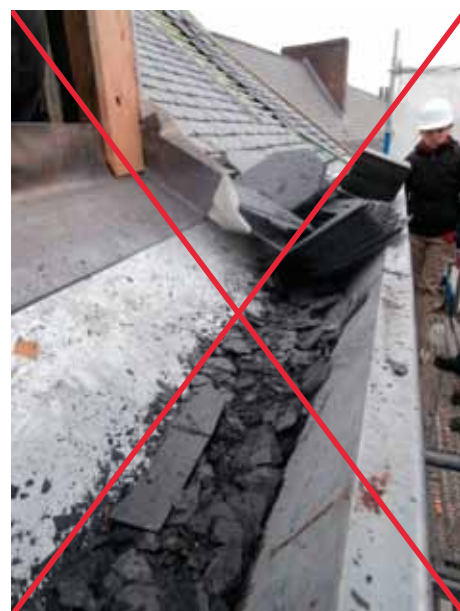
Stockage et déchets de découpe d'ardoises dans le chéneau non protégé ! © SPW

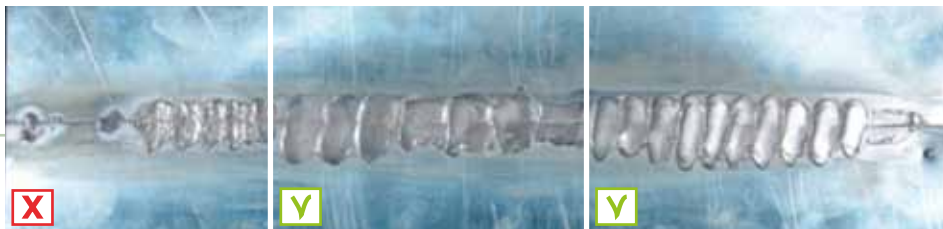
Au centre, soudure habituelle en fond de chéneau et à droite, soudure habituelle pour les relevés de chéneau © SPW

Pour de vieilles feuilles de zinc à restaurer, le nettoyage à l'acide sera suivi par le passage d'un fin papier de verre. Ensuite un étamage des deux parties doit être pratiqué avec le plus grand soin. Contrairement au cuivre, dont l'assemblage mécanique est réalisé par rivetage, celui de deux feuilles de zinc se fera par pointage.

La brasure est réalisée à l'aide d'un fer à souder dont la masse sera adaptée à l'épaisseur des feuilles : min 350 g pour ép. < 1 mm et 500 g pour ép. > à 1 mm. Le maintien de la bonne température du fer est primordial, l'opération se fera à l'abri du vent et de l'humidité.

La brasure assurera, par capillarité du métal d'apport (Pb 60 %, Sn 40 %), le rôle fondamental d'étanchéité. La pénétration du métal d'apport sera de minimum 20 mm pour les raccords horizontaux et 10 mm pour les raccords verticaux. Le cordon de soudure sera composé de « vaguelettes » espacées de maximum 2 cm. Elles seront perpendiculaires au sens du recouvrement et seront « tirées » vers la feuille supérieure. Les défauts tels que fissures, soufflures, inclusions, etc., entraîneront le refus du travail.

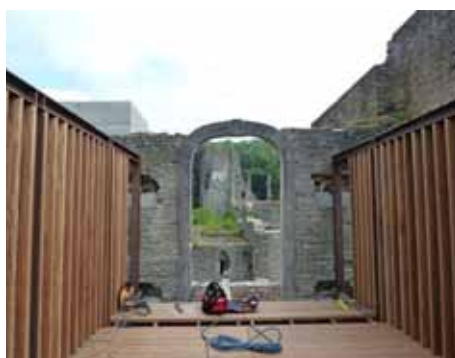
Le chantier de l'aménagement du centre du visiteur dans le moulin de l'abbaye de Villers-la-Ville et d'un nouveau circuit de visite a connu une phase significative ce mardi 23 juin 2015. Un des éléments principaux du parcours a pris place au-dessus de la route régionale traversant le site. Une passerelle d'acier et de bois s'insère entre les vestiges des arcades de la pharmacie détruite suite à un accident routier en octobre 2013. Il s'agit d'un maillon essentiel reliant le jardin de la pharmacie sur la colline à l'ancienne infirmerie située de l'autre côté de la route, où commence la visite des vestiges de l'abbaye.

La structure répond aux exigences de stabilité et de sécurité routière. Elle a été dessinée pour s'intégrer au mieux au sein des parties de façade subsistantes tout en portant l'attention à sa perception après le remontage des arcades. En effet, lors du démontage consécutif à l'accident, l'ensemble des pierres ont été répertoriées, numérotées et stockées en vue
