PLANS ET ÉLÉVATIONS DE VICTOR SARLET (1951) :

'PROVINCE DE LUXEMBOURG / COMMUNE DE WAHA / MARLOIE / EGLISE ST.GEORGES / RECONSTRUCTION'

La nouvelle église de Marloie

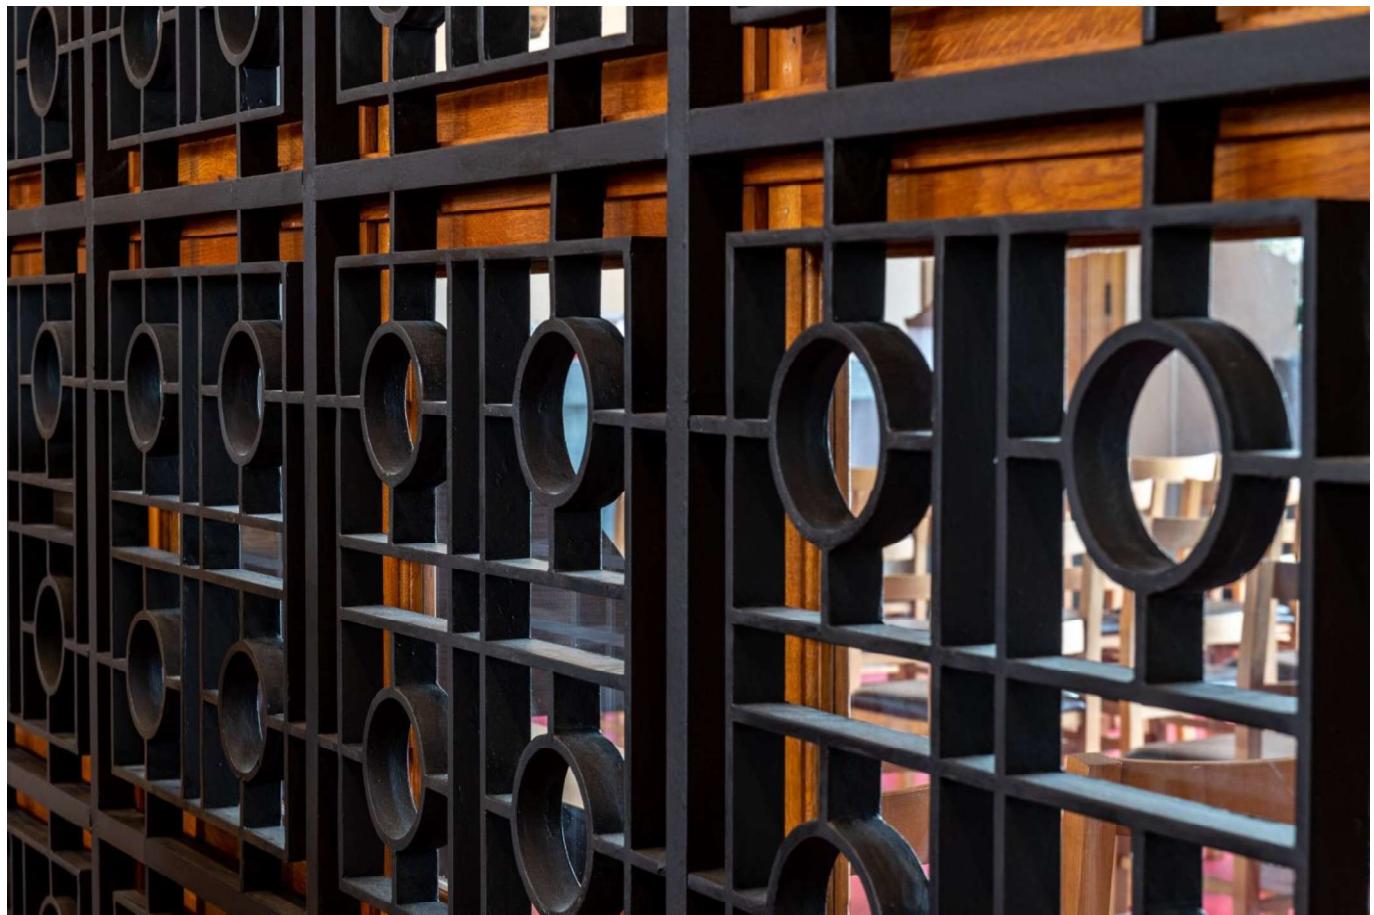
FLANC DE LA CHAPELLE DE SEMAINE DONNANT SUR L'ÉGLISE VIA UN CLAUSTRUM EN FER FORGÉ. LA GRILLE EST DOUBLÉE D'UN CHÂSSIS VITRÉ. LE MÊME DESSIN, DE L'ARCHITECTE SARLET, SERA UTILISÉ POUR LES OUVRAGES DE FERRONNERIE PRÉSENTS DANS L'ÉGLISE, NOTAMMENT POUR LE BANC DE COMMUNION. PHOTO : AWAP, DST, VINCENT ROCHER (2023)

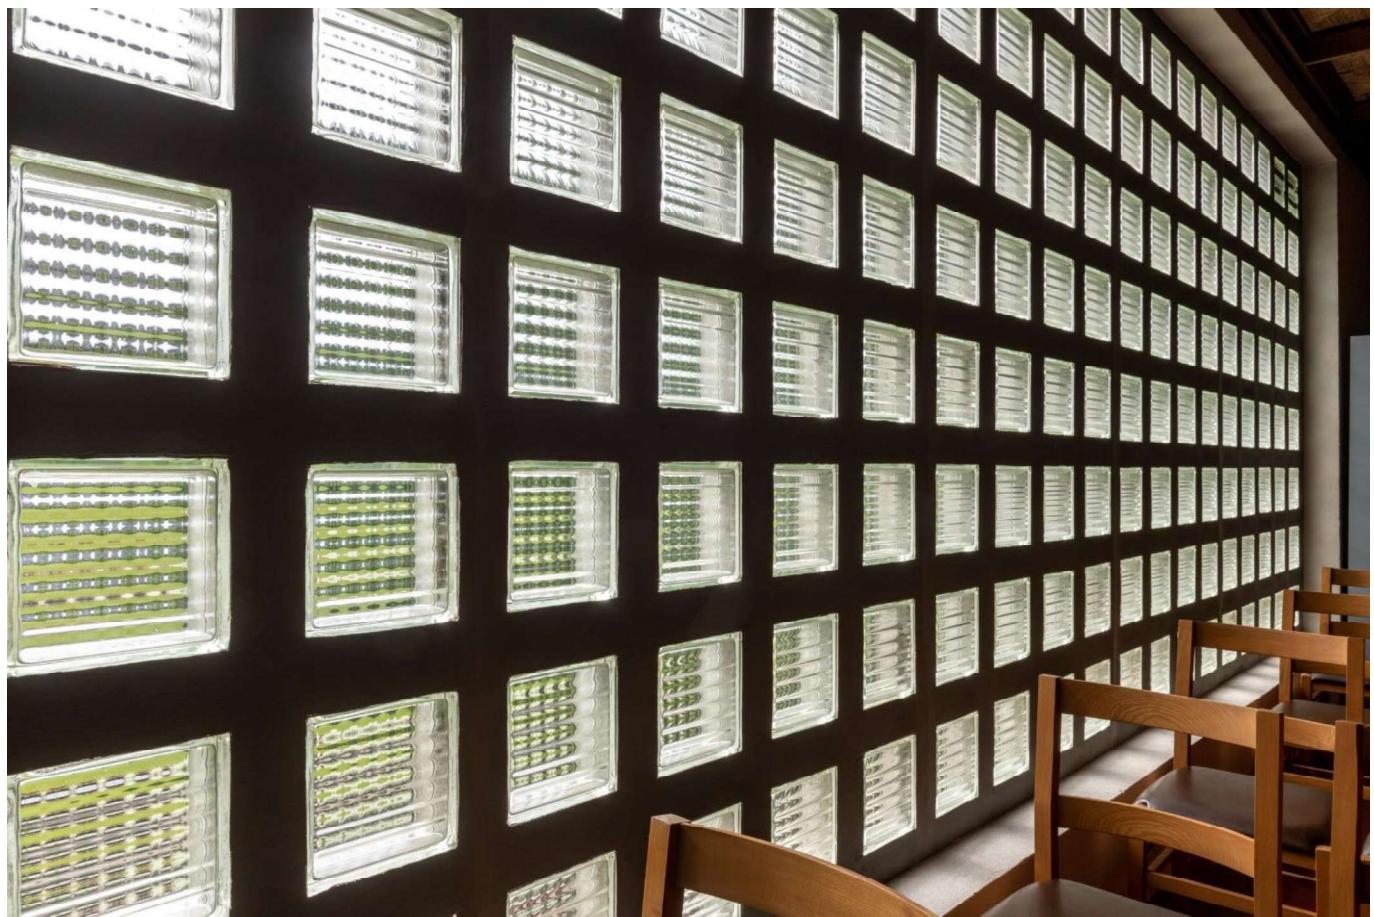
MUR EXTÉRIEUR DE LA CHAPELLE DE SEMAINE : RÉSILLE DE BÉTON ET DALLES DE VERRE POUR LE MUR-RIDEAU. PHOTO : AWAP, DST,
VINCENT ROCHER (2023)

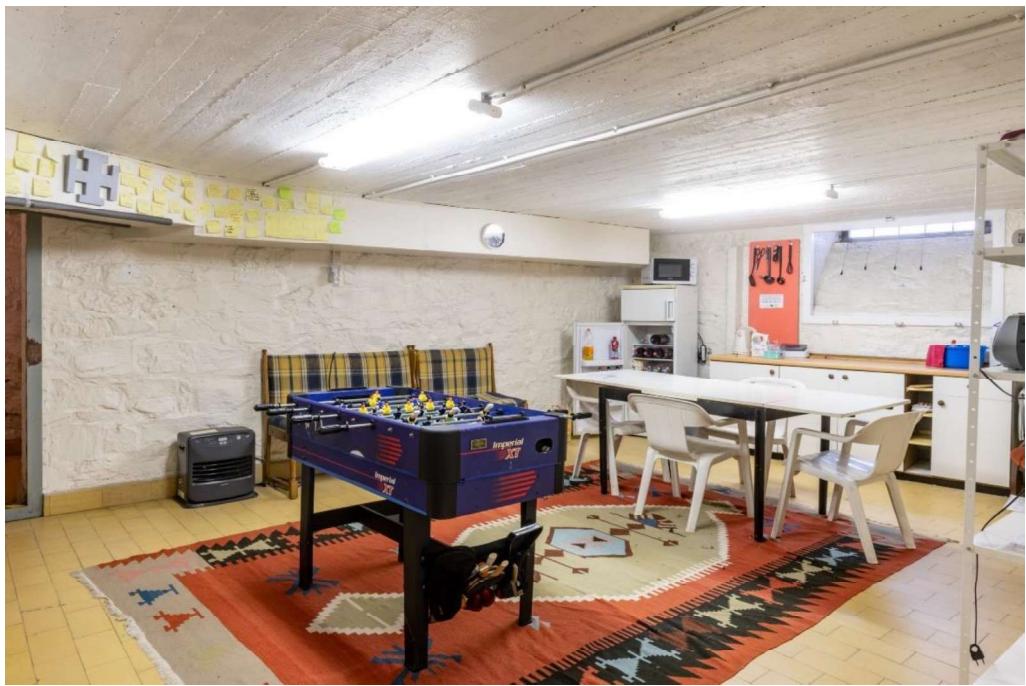
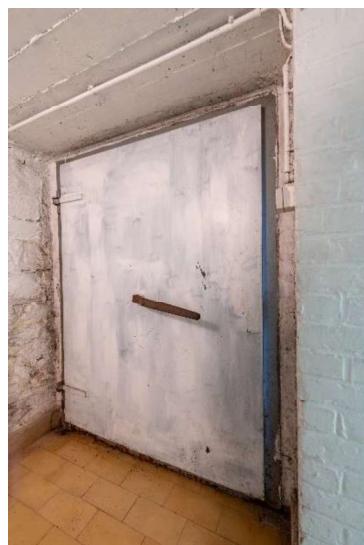
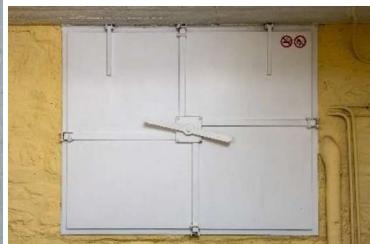
ABRI ANTI-AÉRIEN (SOUS LE CHŒUR ET LES SACRISTIES). PHOTOS : AWAP, DST, VINCENT ROCHER (2023)

LE SOUS-SOL PRÉSENT SOUS LE CHŒUR ET LES SACRISTIES COMPREND UN ABRI ANTI-AÉRIEN, SUR DÉCISION DU MINISTÈRE DE L'INTÉRIEUR.
LES TROIS SALLES PRÉVUES, BLINDÉES ET SÉCURISÉES SONT POURVUES DES COMMODITÉS NÉCESSAIRES.

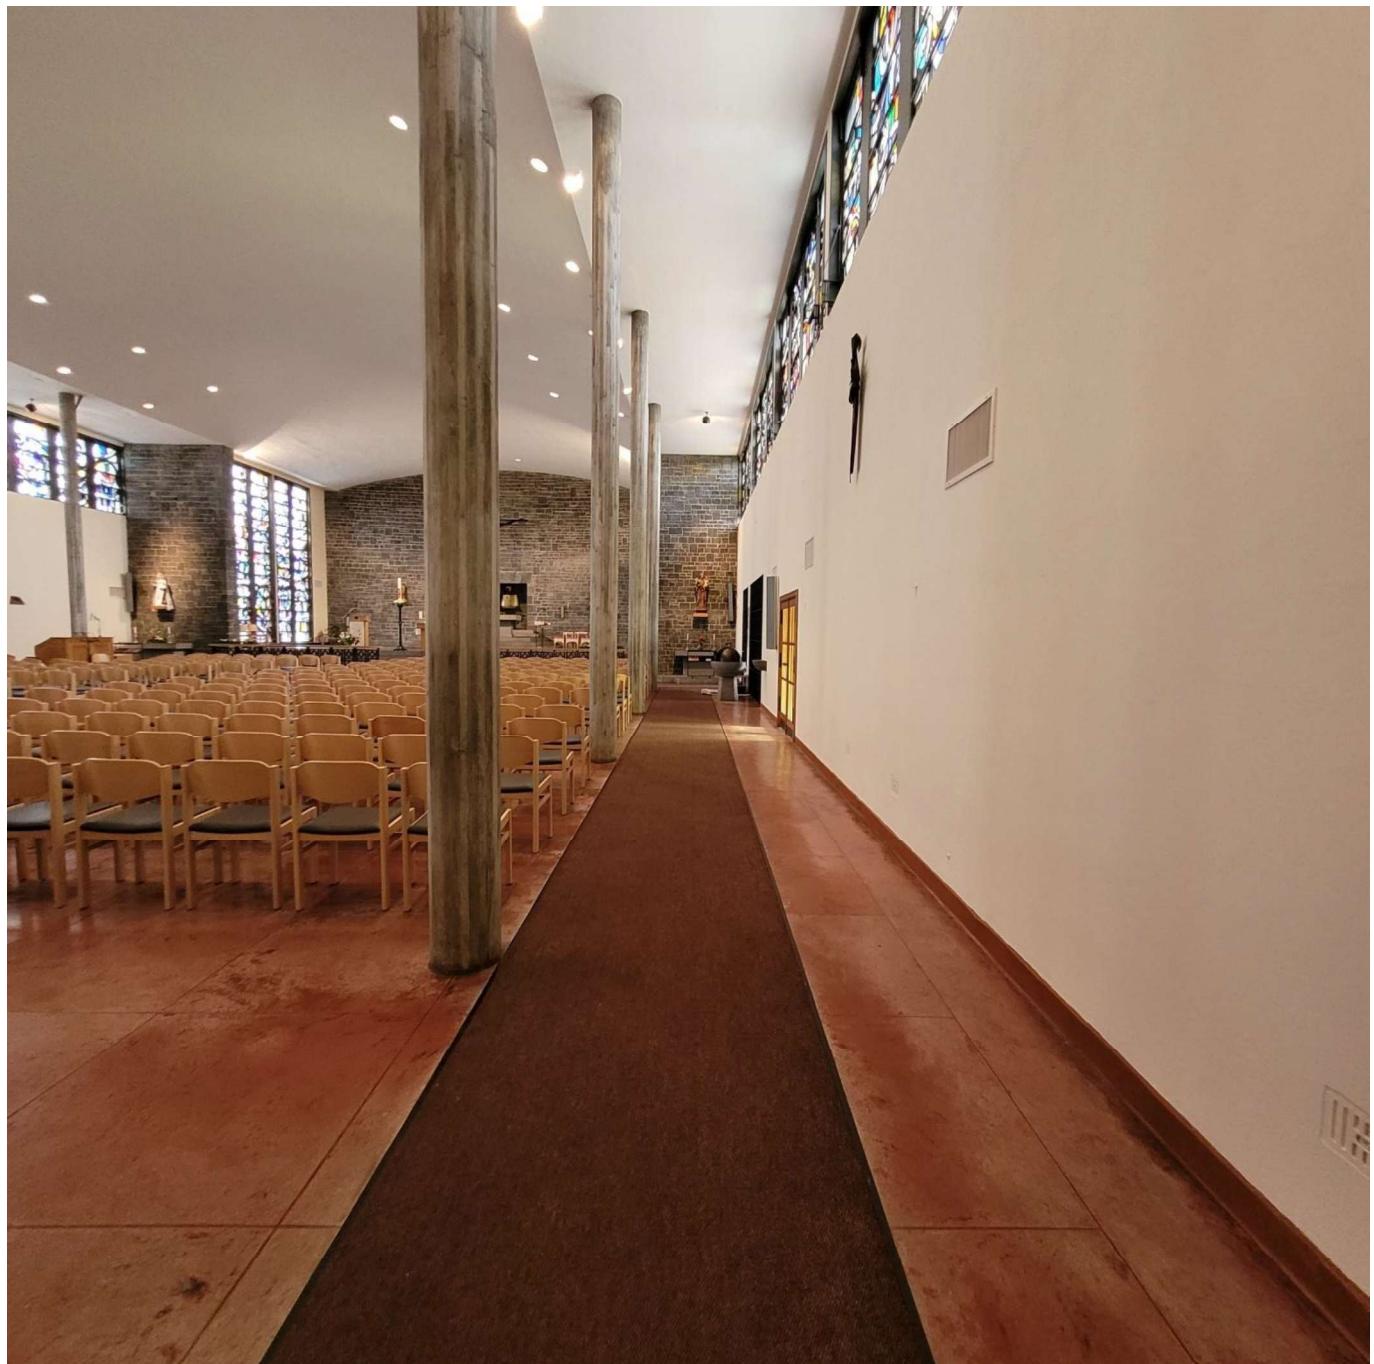
RECOUVREMENT DE SOL DE L'ÉGLISE : CIMENT BICHROMÉ, EFFET VEINÉ. COULAGE DANS DES CAISSEONS DE BOIS LAISSÉS EN PLACE. PHOTO : AWAP, DZC, AFP

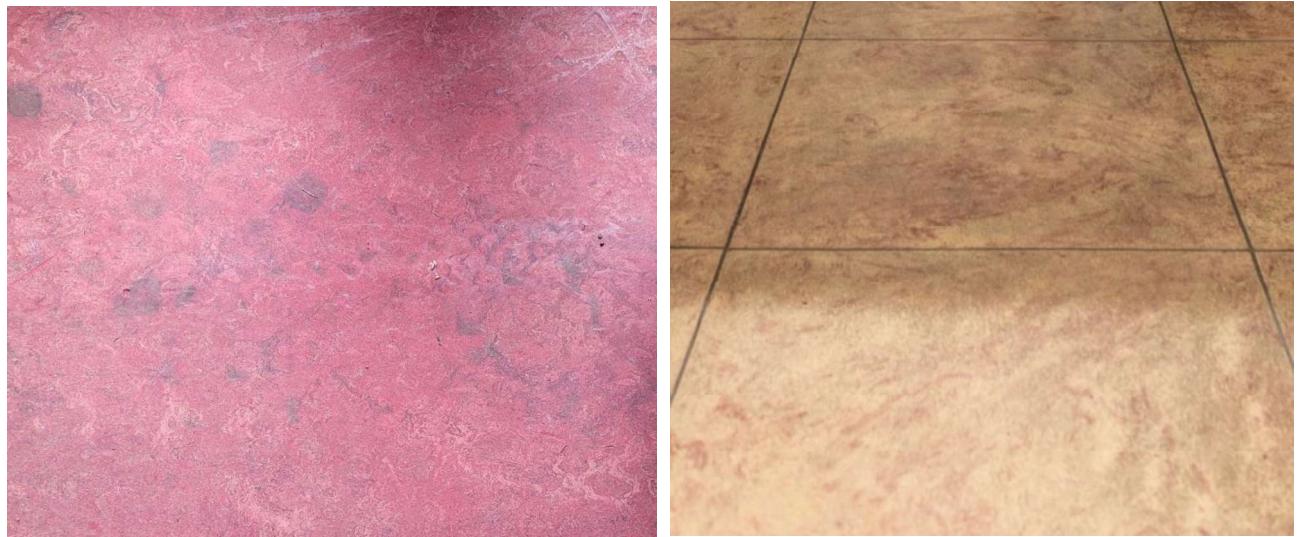
CIMENT BICHROMÉ, EFFET VEINÉ : RECOUVREMENT DE SOL ÉGLISE ET PRESBYTÈRE. PHOTO : AWAP, DZC

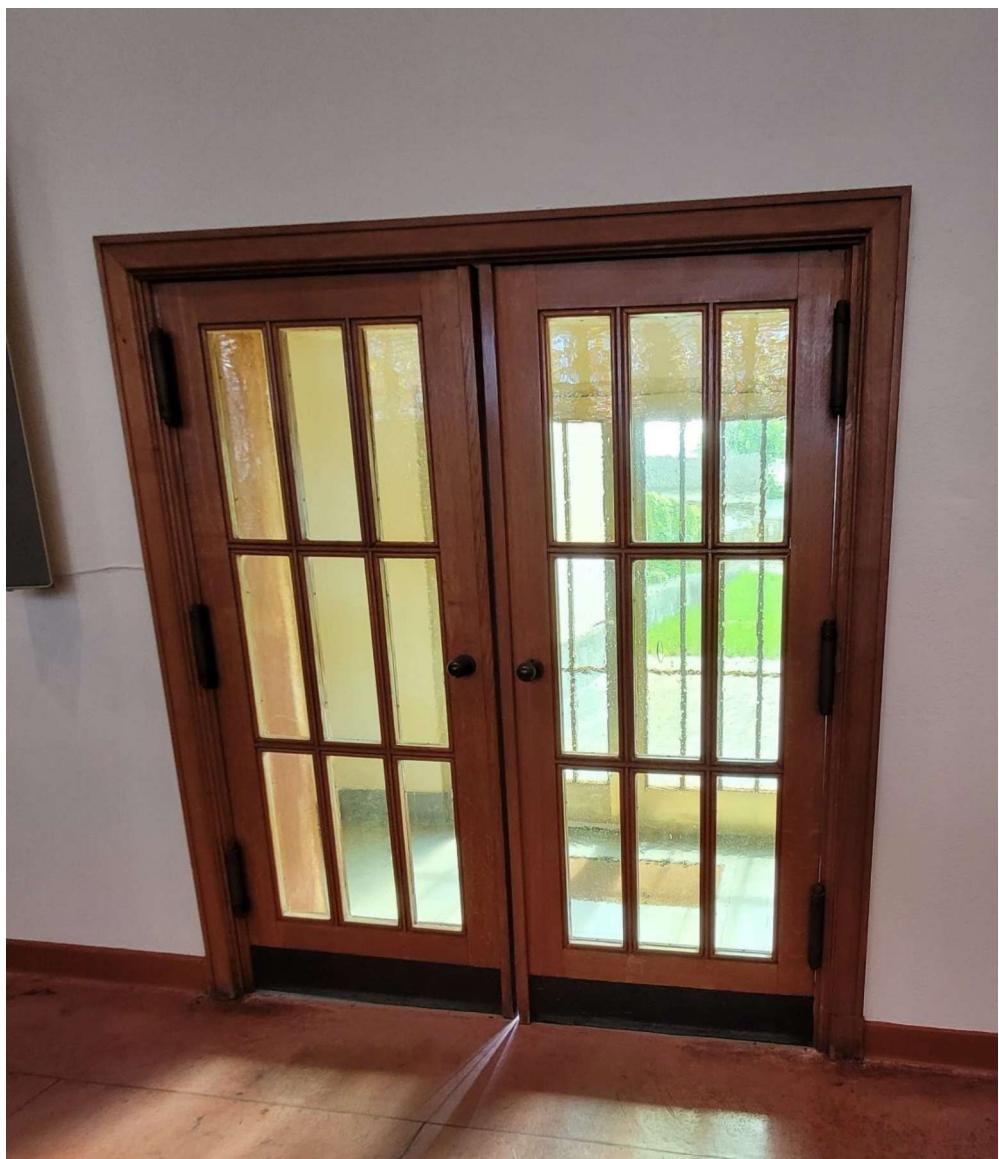
DOUBLES-PORTE DE PART ET D'AUTRE DU NARTHEX. PORTES EXTÉRIEURES EN ALUMINIUM DORÉ AVEC PETITS-'FERS', INTÉRIEURES À PETITS-BOIS, EN CHÊNE, BATTANTS PROTÉGÉS AU BAS PAR UNE LAME DE CUIVRE BOSSELÉ ; VERRES IMPRIMÉS COULEUR JAUNE. PHOTO : AWAP, DZC, AFP

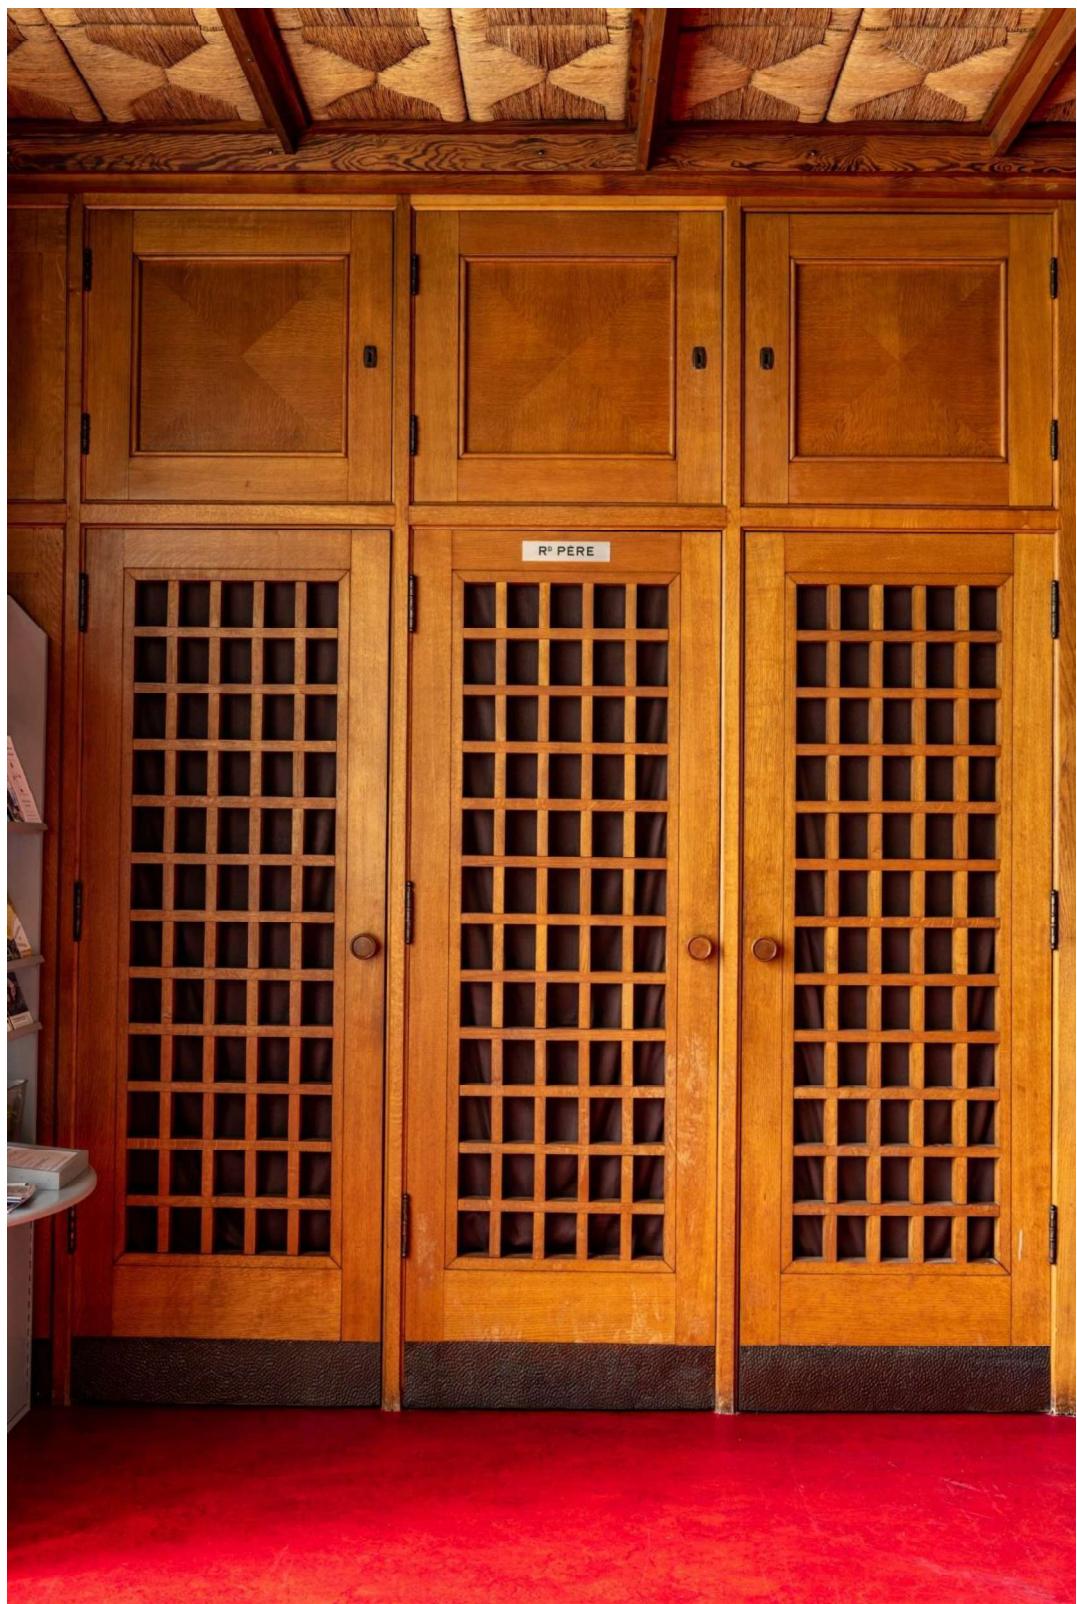
CONFESIONNAUX (INSTALLÉS AU FOND DE LA CHAPELLE DE SEMAINE). CHÊNE ET CHÊNE PLAQUÉ, LAMES DE CUIVRE BOSELÉ PROTÉGEANT LES BAS DE PORTES. DESSIN : VICTOR SARLET. PHOTO : AWAP, DST, VINCENT ROCHER (2023)

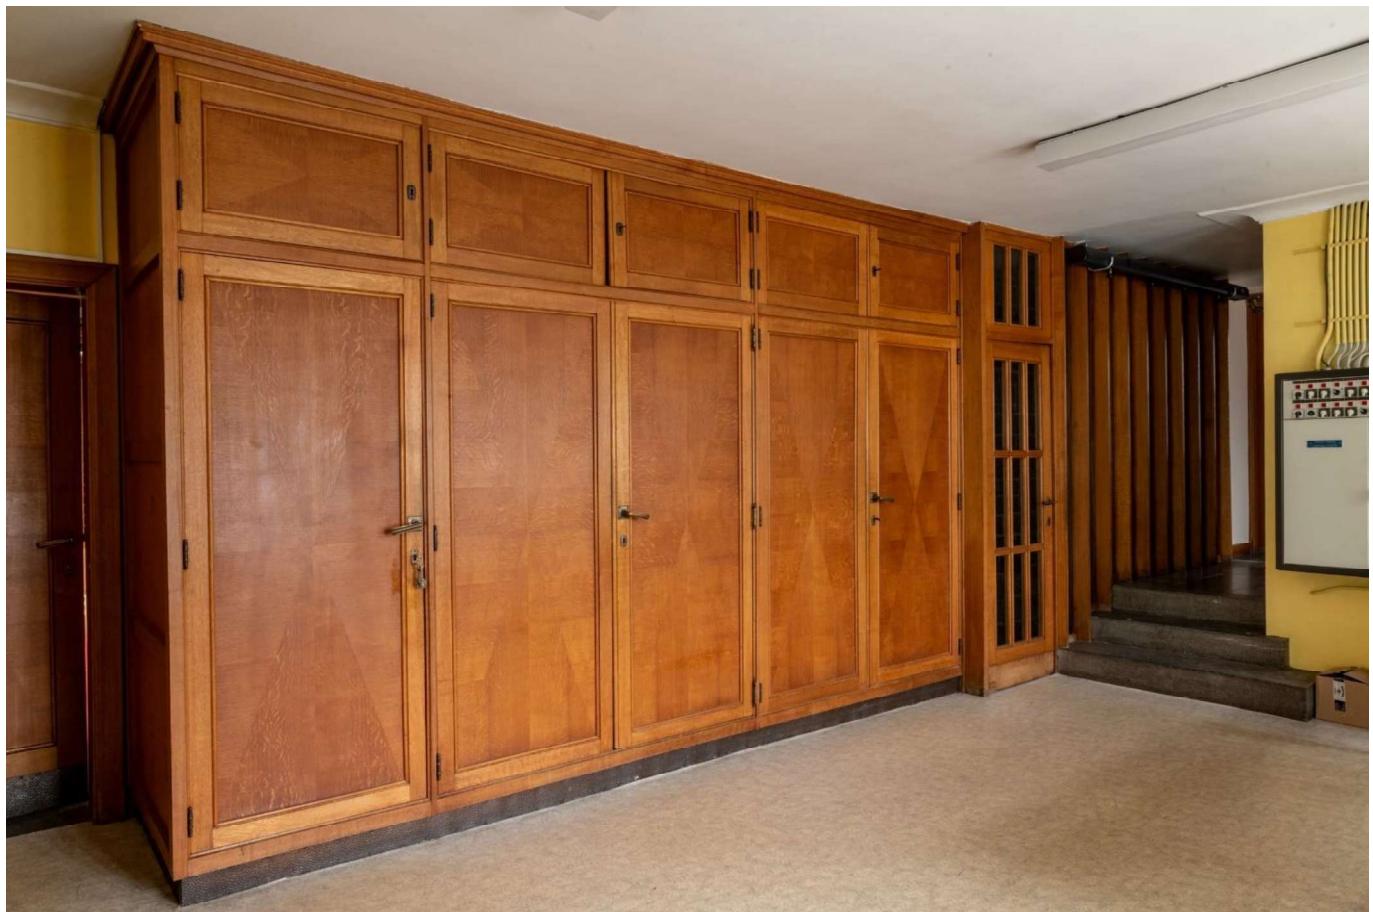
SACRISTIE. SUITE DE PENDERIES ET ARMOIRES SUR PLINTHE PORTANT LAME DE CUIVRE BOSELÉ, PORTE D'ACCÈS À LA CAVE, CLAUSTRUM POUR LA CAGE D'ESCALIER. CHÊNE ET CHÊNE PLAQUÉ. DESSIN VICTOR SARLET. PHOTO : AWAP, DST, VINCENT ROCHER (2023)

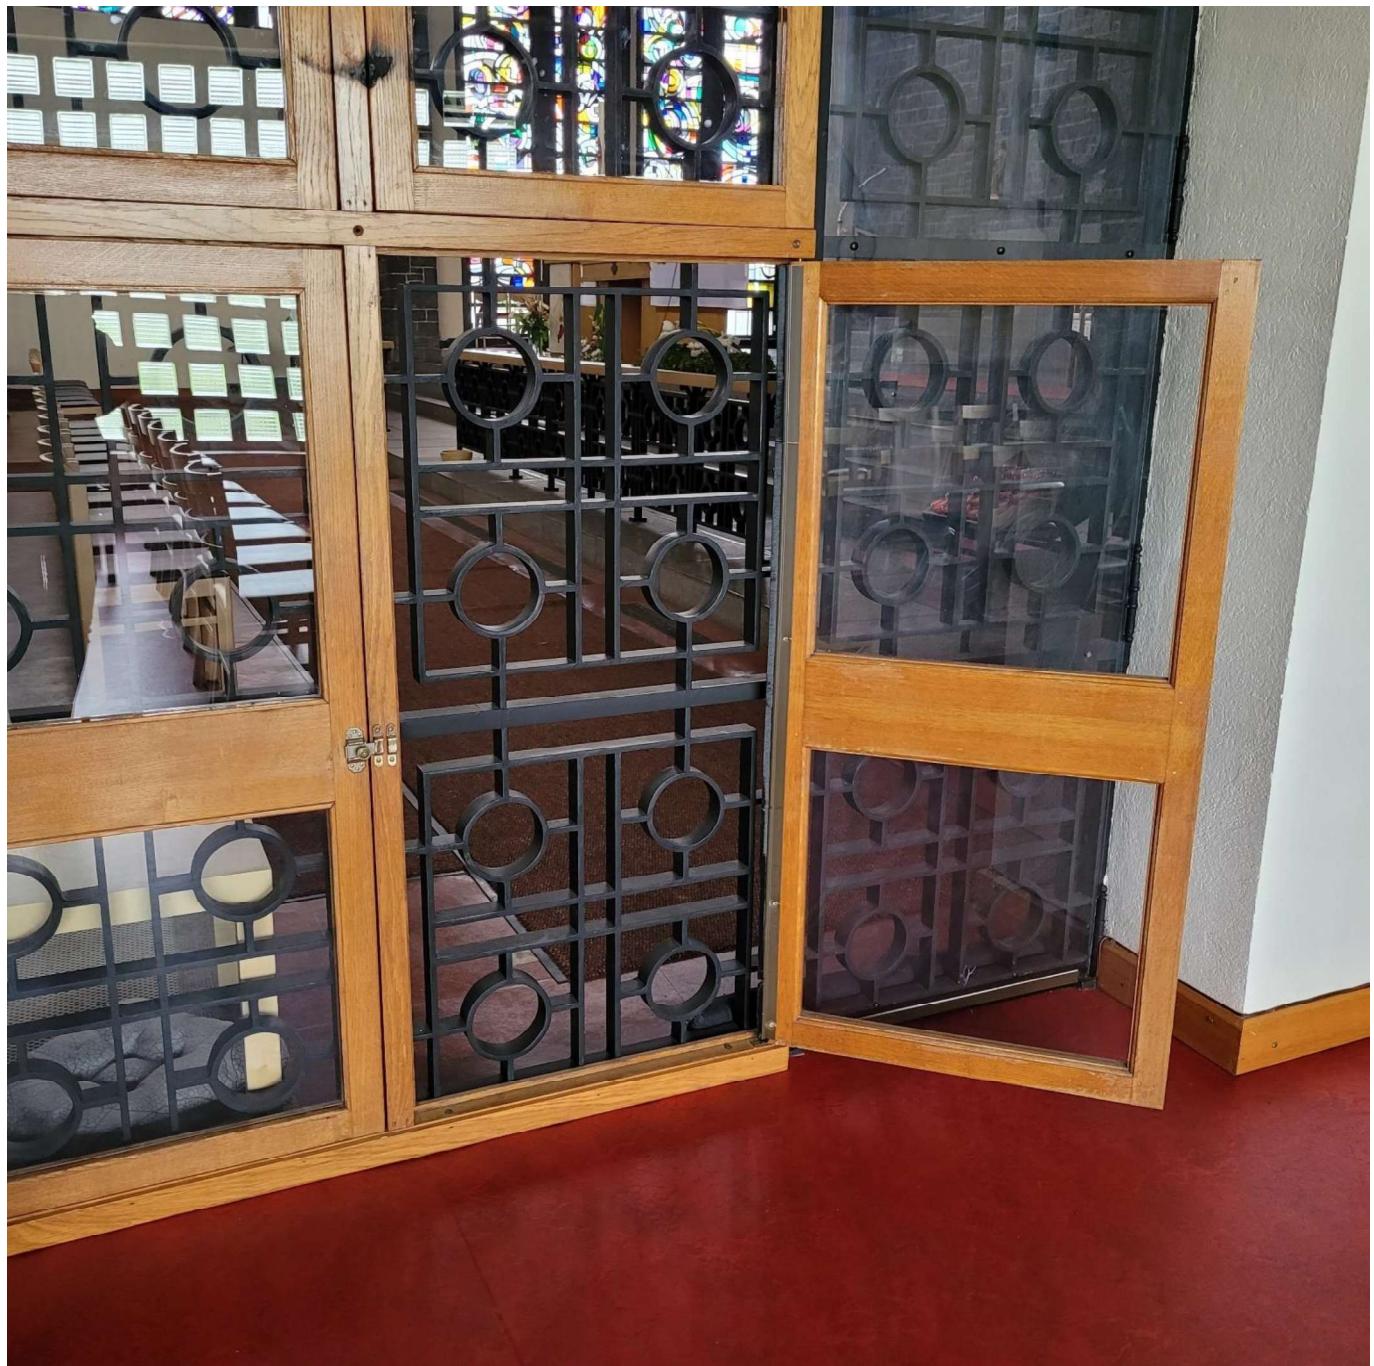
CLAUSTRA DISSOCIANT ÉGLISE ET CHAPELLE DE SEMAINE. A L'ARRIÈRE, BANC DE COMMUNION. DESSIN DE FERRONNERIE DE VICTOR SARLET.
PHOTO : AWAP, DZC, AFP

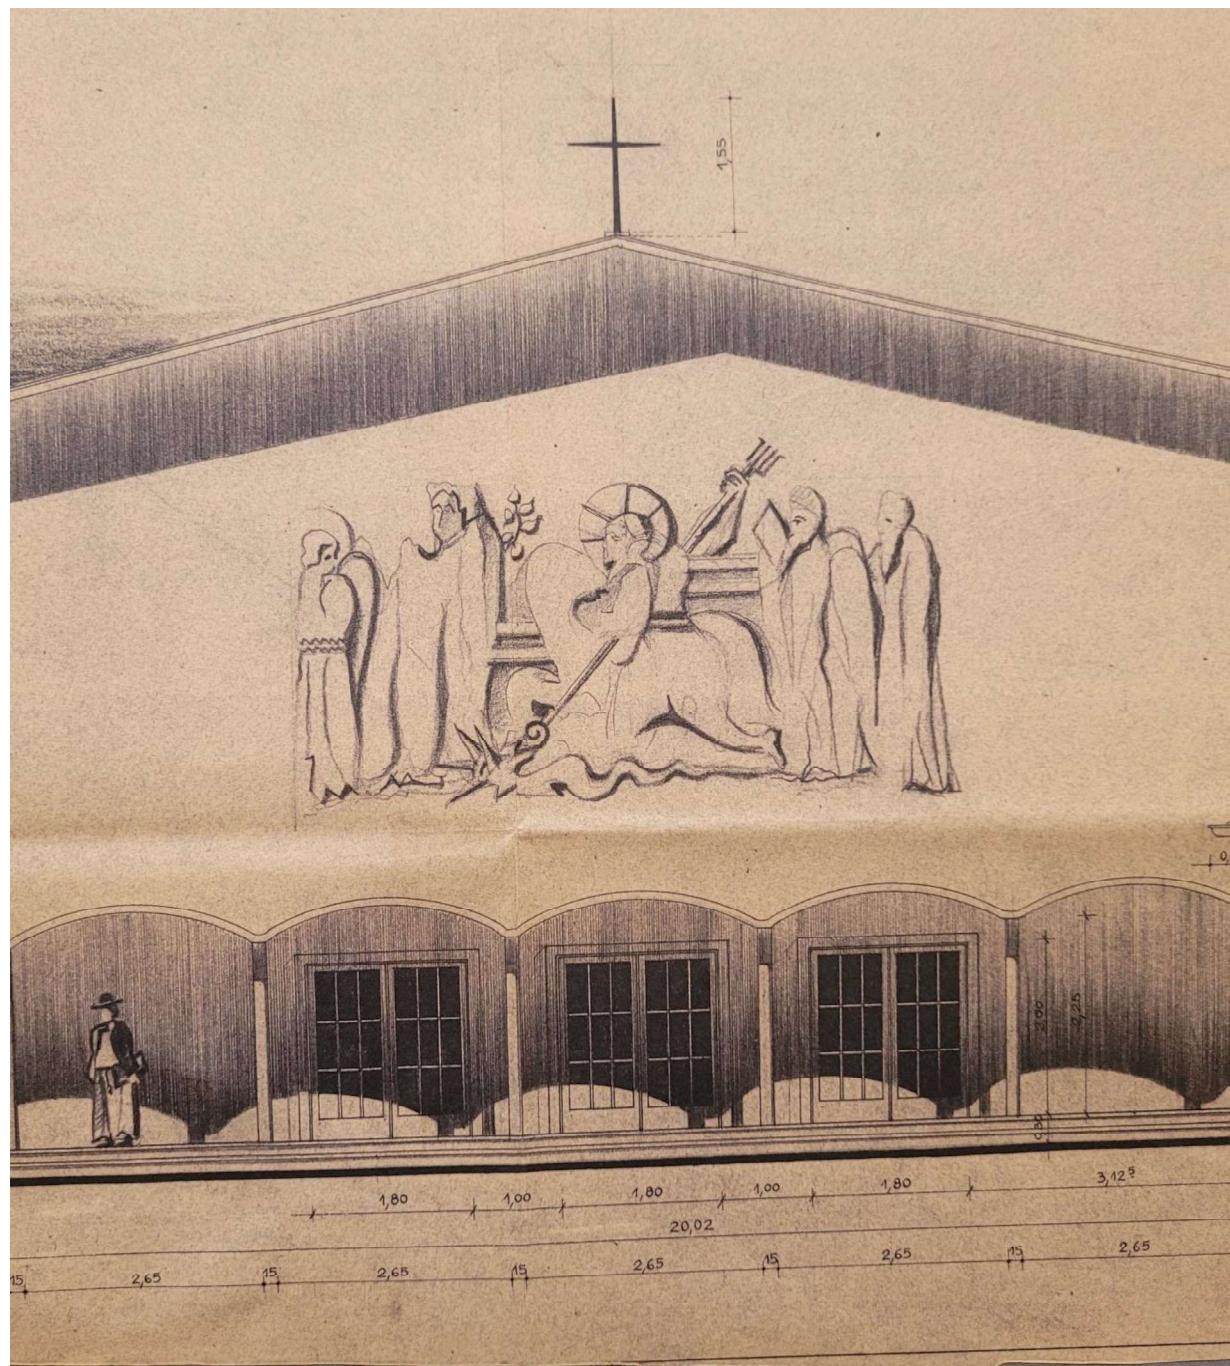
SOUFASSEMENT : EN CALCAIRE DEVONIEN 5 MILLES
FAÇADE EST, TOIT : EN CALCAIRE DEVONIEN 5 MILLES
FAÇADES : ENDUIT DÉCORATIF "CREPI TY-
ROLIC" (FAÇADE TON PLANC
CADRES DES BAIES : EN GRANIT DES VOSGES POU-
CHARD FINI
CHENEAUX PENDANTS : EN CUIVRE DE 16/10;
TOITURE : EN ARDOISES 1^{re} SÉRIE DEMI
FORT 297 x 246 CLOUCES A 4
ÉPAISSEURS

DÉTAIL DU PLAN 4 : IL ÉTAIT PRÉVU D'ORNÉR LA FAÇADE D'UN BAS-RELIEF EN PIERRE. L'OPTION DE LE REMPLACER PAR UNE MOSAÏQUE, OPTION QUI A ÉTÉ RETENUE, A ÉTÉ PRIVILÉGIÉE EN 1955.

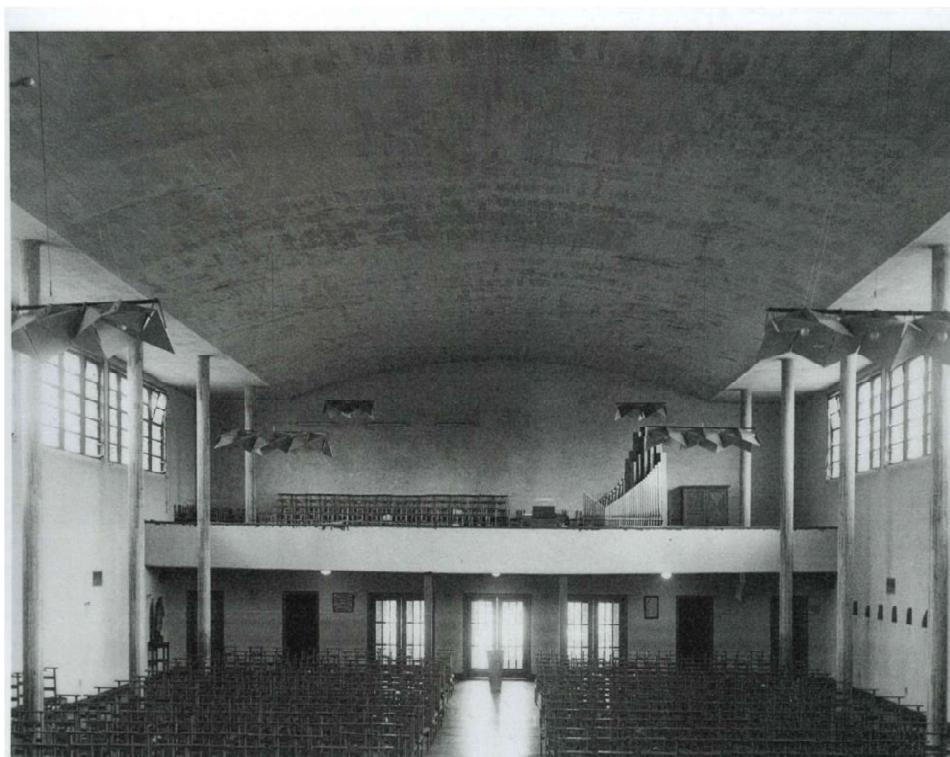
NEF VERS LE JUBÉ, ENTRE 1971 ET 1978. LES SUPPORTS AJOUTÉS SOUS LE CENTRE DU JUBÉ SONT EN PLACE ; LES VITRAUX NE SONT PAS ENCORE POSÉS, A RELEVER LES FORMES INTÉRESSANTES DE LUMINAIRES (EN CARTON, ILS N'ONT PAS SUBSISTÉ) AINSI QUE L'ORGUE DANS SA PHYSIONOMIE D'ORIGINE (ELLE A ÉTÉ CONSIDÉRALEMENT ÉLARGIE DURANT LES ANNÉES 1990).

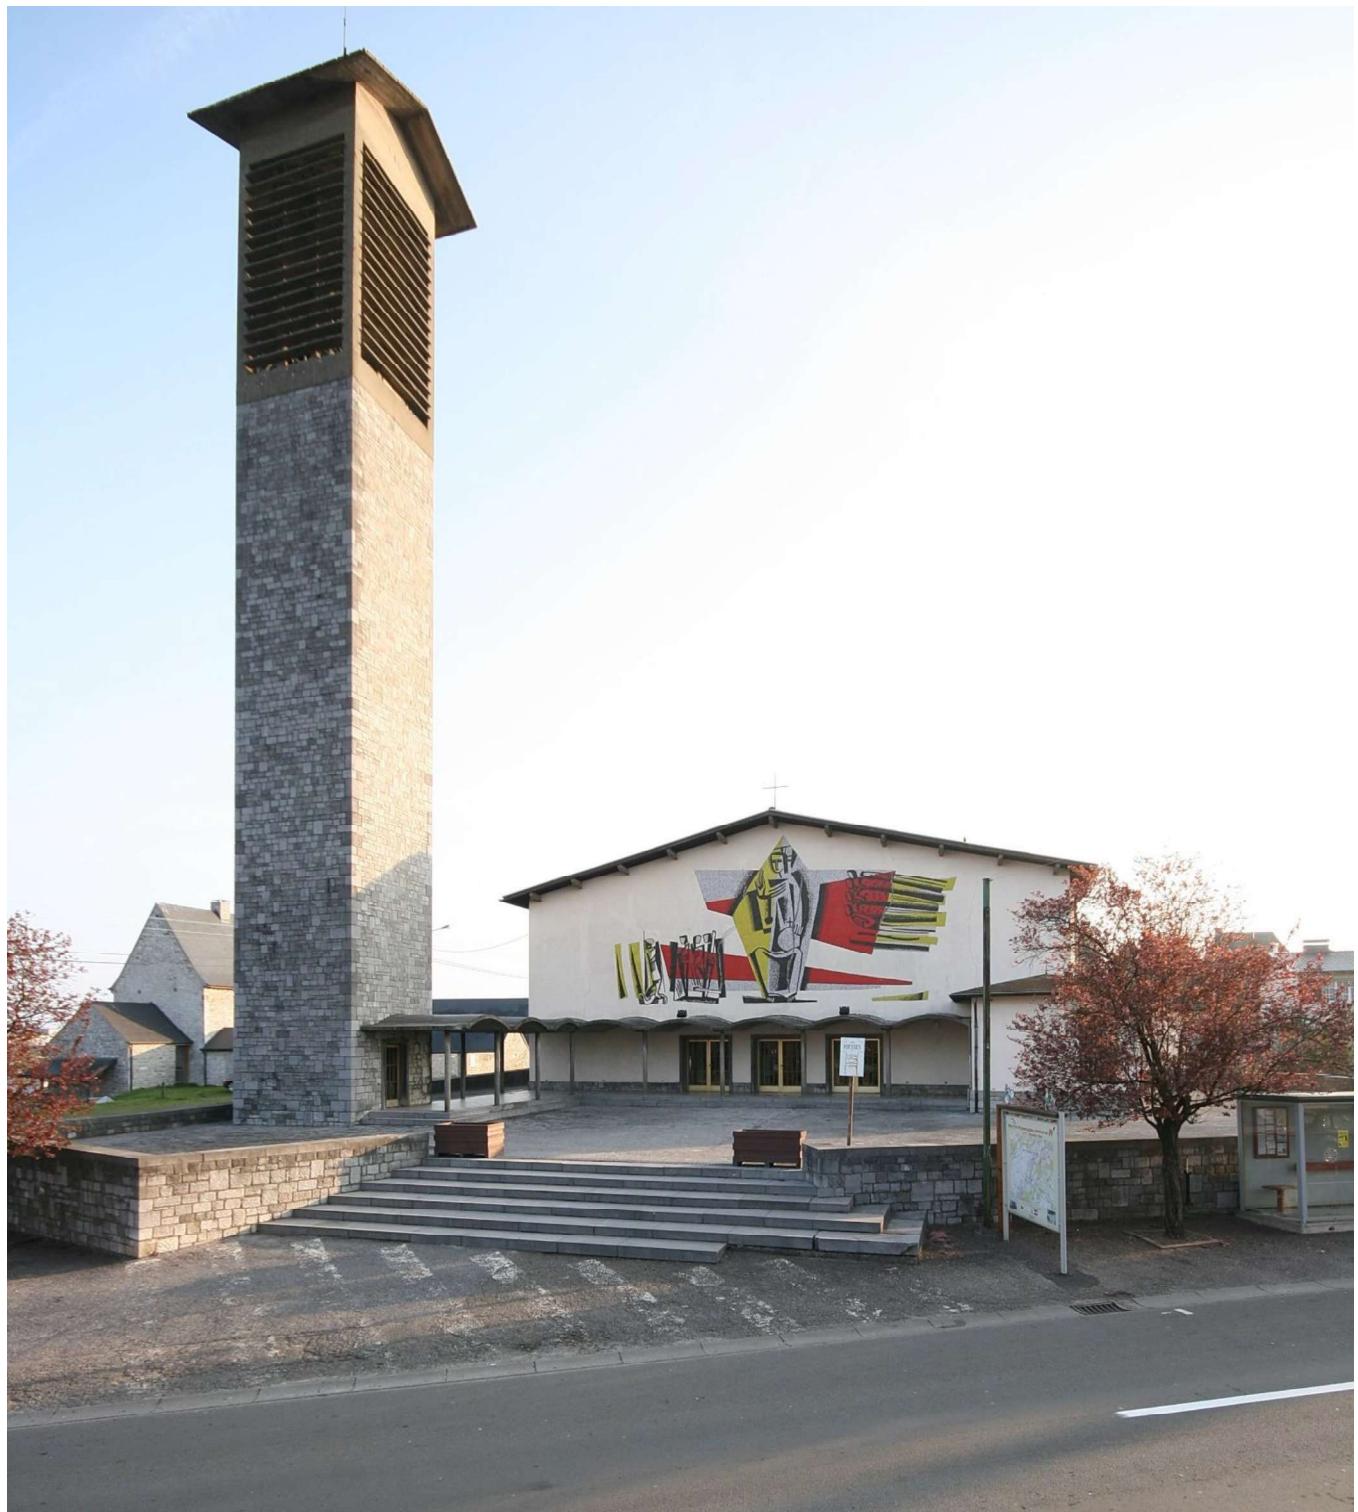
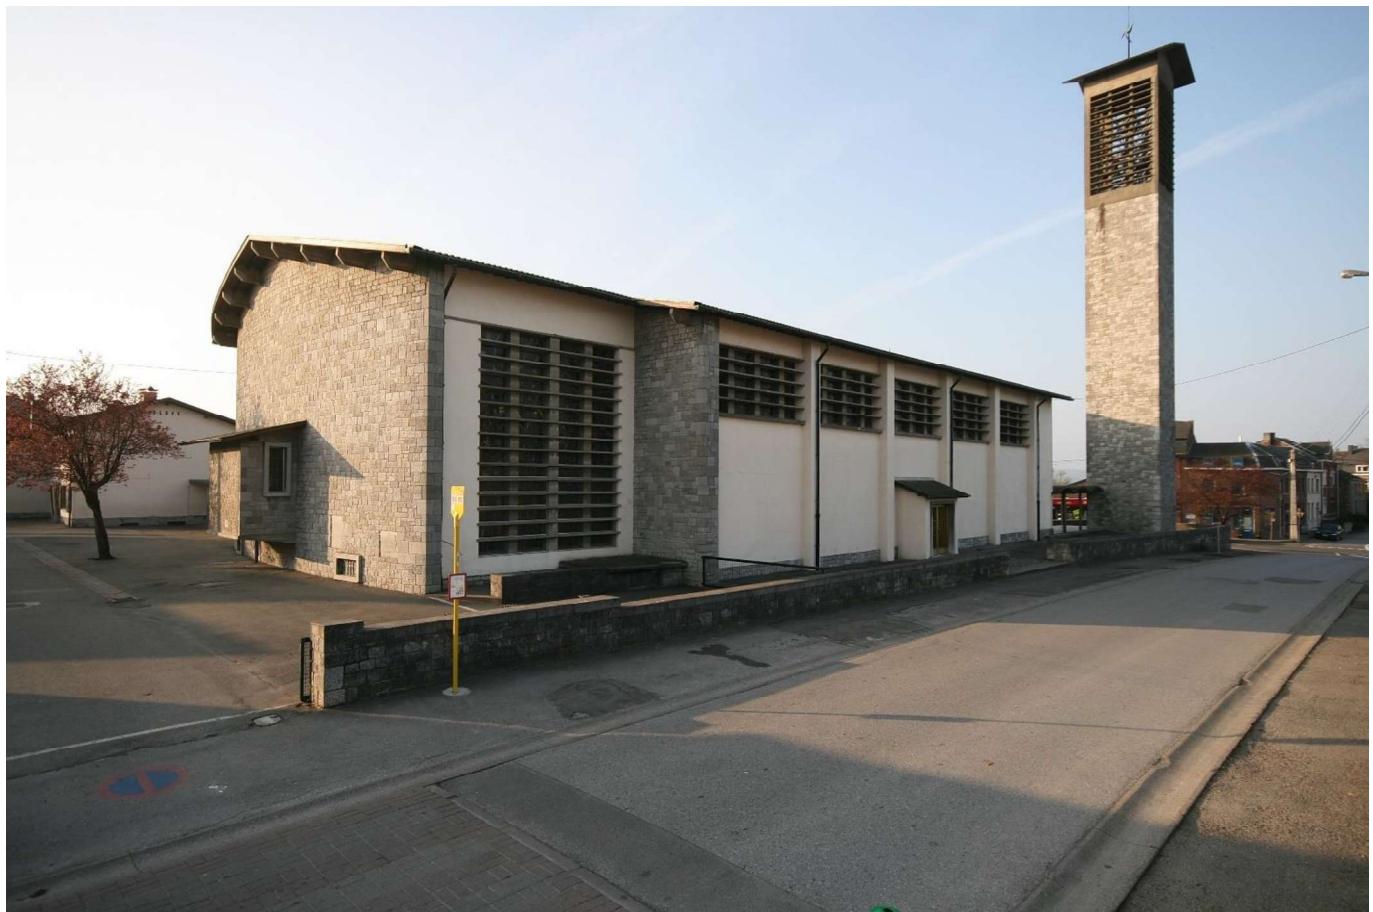
AVANT RÉNOVATION 2018-2022, AVANT RESTAURATION DES VENTELLES DE LA CHAMBRE DES CLOCHES. PHOTO MUFA - MARLOIE
